VKMA/C 01258-01270

Τεχνικό Φυλλάδιο – Φεβρουάριος 2013

Διαφορά μεταξύ των σετ

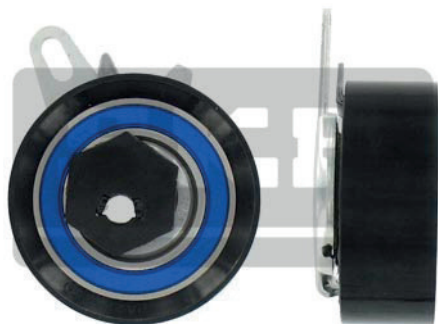
Και οι δύο τεντωτήρες (VKM 11072 και VKM 11257) έχουν παρόμοιο σχέδιο αλλά η σημαντική διαφορά τους είναι το φορτίο του εσωτερικού ελατηρίου. Ο τεντωτήρας με κωδικό VKM 11257 που περιλαμβάνεται στο σετ ιμάντα χρονισμού VKMA 01258, και τα αντίστοιχα σετ ιμάντα χρονισμού με αντλία νερού VKMC, έχει μεγαλύτερη συμπίεση του ελατηρίου σε σχέση με το VKM 11072 που περιλαμβάνεται στο σετ VKMA 01270, και τα αντίστοιχα σετ VKMC

**Περιέχεται στα σετ VKMA 01258 /
VKMC 01258-1 / VKMC 01258-2**

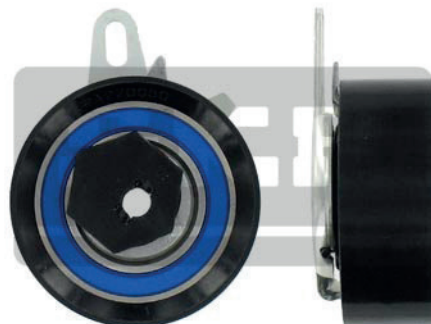
VKM 11072

**Περιέχεται στα σετ VKMA 01270
και VKMC 01270**
