# SKF Τεχνική Ενημέρωση

## VKMA-C 98109 – Οδηγίες τοποθέτησης

SUBARU Forester, Impreza, Legacy, Outback 1.6, 2.0, 2.5

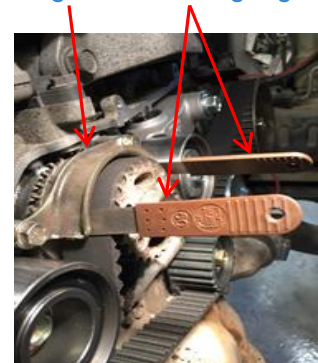
Εικ. 1

Belt guide Feeler gauges

- ✓ Βεβαιωθείτε ότι το διάκενο είναι στο εύρος  $1,0 \pm 0,5$  mm (Εικ.1).
- ✓ Αφού βεβαιωθείτε ότι το διάκενο είναι σωστό, σφίξτε τις βίδες με ροπή **9,75 Nm** (Εικ.2).
- ✓ Μετρήστε κατά πόσο προεξέχει το έμβολο του τεντωτήρα. Εάν δεν είναι στο εύρος  $5,7 \pm 0,5$  mm, τότε αντικαταστήστε τον (Εικ. 3).
- ✓ Πριν την τοποθέτηση του τεντωτήρα, βεβαιωθείτε ότι το o-ring είναι στη θέση του (Εικ.4).

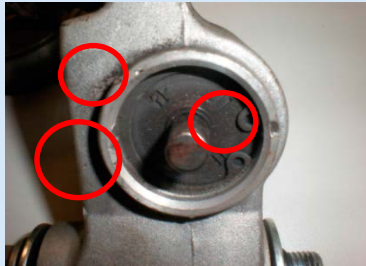
Φθορά στον τεντωτήρα

Πιθανές αιτίες	Συνέπειες	Λύση
Φθορά τεντωτήρα	<ul style="list-style-type: none"> <li>✓ Βλάβη τροχαλιών λόγω υπερθέρμανσης</li> <li>✓ Ο ιμάντας «πηδάει» δόντι</li> <li>✓ Μειωμένη διάρκεια ζωής ιμάντα</li> </ul>	<ul style="list-style-type: none"> <li>✓ Χρησιμοποιήστε κατάλληλα εργαλεία</li> <li>✓ Βεβαιωθείτε ότι το διάκενο είναι εντός προδιαγραφών</li> <li>✓ Ακολουθήστε τις οδηγίες ΟΕ</li> </ul>

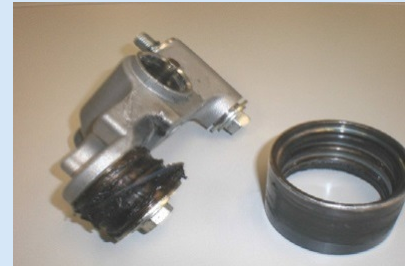
Βλάβη τεντωτήρα

Λάθος ροπή σύσφιξης	<ul style="list-style-type: none"> <li>✓ Ίχνη τριβής στον ιμάντα χρονισμού</li> <li>✓ Πρόωρη φθορά τεντωτήρα</li> </ul>	
Λάθος διάκενο οδηγού

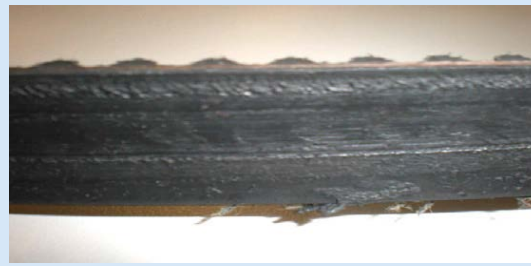
Ίχνη που παραπέμπουν σε υπερθέρμανση
