**Zahnriemen
Riemenspanner**
J1123032
J1143058

JAKOPARTS
Zahnriemensatz
Zahnriemen
Riemenspanner
Einbauhinweis

Timing belt J1123032
Belt Tensioner J1143058

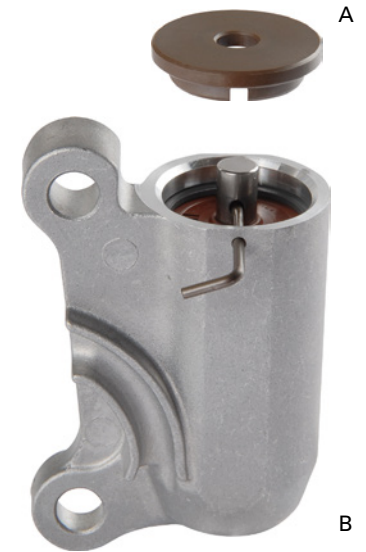
The skipping of the timing belt may be caused by the belt tensioner not functioning properly despite modified parts (sweep assembly with rollers, modified belt pulley, oilpump screw) installed by the manufacturer.

- Hand-screwed fixing of the mounting screw
- Pressing the belt tensioner upwards as far as possible
- Subsequently tightening the upper screw and afterwards the lower screw

As advised by the manufacturer a spacer (A) (Mazda order no. RFY0-12-715) always has to be mounted at the belt tensioner (B) (see picture).

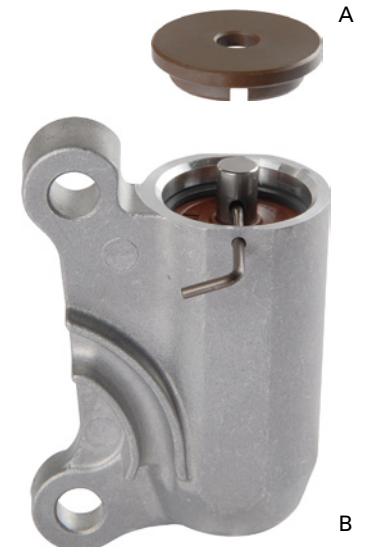
La courroie peut sauter lorsque le tendeur de courroie ne fonctionne pas correctement et même lorsque des pièces déjà modifiées (couvercle de courroie de distribution avec des nervures de guidage, une poulie modifiée et une vis de vidange huile) ont été montées en usine.

- Serrer les vis de fixation seulement à la main.
- Pousser le tendeur le plus possible vers le haut.
- On peut alors serrer fermement la vis du haut puis celle du bas.

Par ailleurs, selon le constructeur automobile, une entretoise (A) (n° de réf. Mazda RFY0-12-715) doit toujours être montée au niveau du tendeur (B). (voir illustration) Selon les informations techniques de Mazda (TI03/01), le tendeur de courroie ne doit en aucun cas être
