Frühzeitiger Ausfall von Heiz- und Wasserkühler durch verunreinigten Kühlkreislauf nach einem Austausch

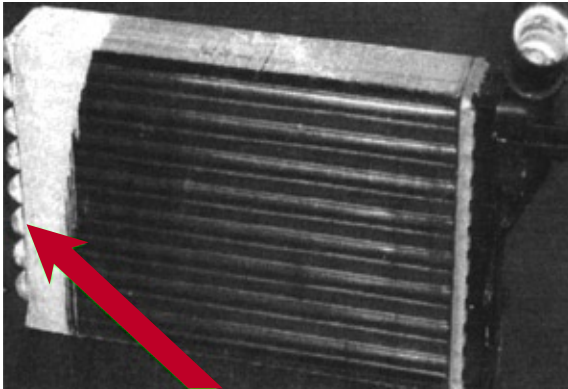
Die Leckagen bilden sich, wie in Abb. 1 zu sehen, meist in der Nähe der U-Bögen. Verschiedene Hersteller sind der Sache auf den Grund gegangen und haben festgestellt, wenn das Kühlsystem vor dem Austausch nicht gereinigt bzw. gespült wird, sammeln sich Fremdkörper an den Turbolatoren, die zu einem frühzeitigen Ausfall führen.

Abb.1 zeigt einen völlig undichten Heizkörper, nachdem er neun Monate in einem Auto eingebaut war.

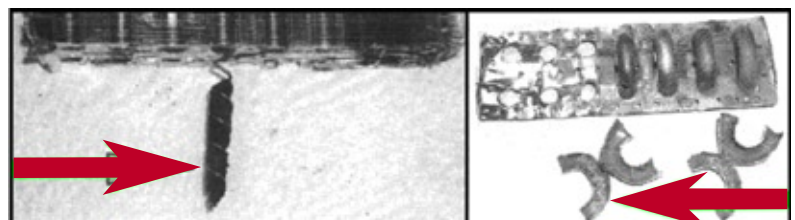
Abb.7 (unten rechts) zeigt einige aufgeschnittene U-Bögen. Auf der Innenseite der U-Bögen sind angesammelte Spuren von Fremdkörpern sichtbar.
