## Kraftstofffördereinheit A2C53287860Z

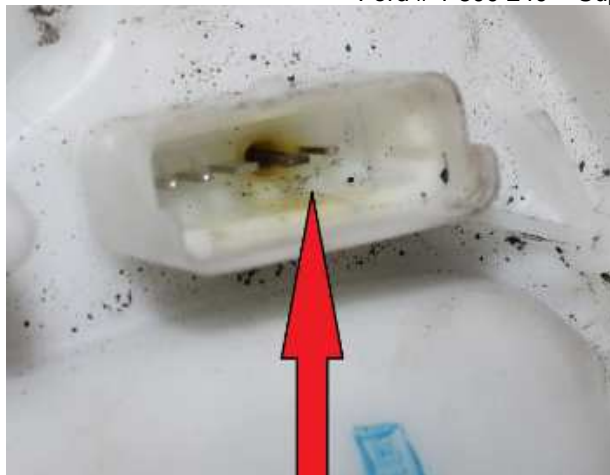
Der Fahrzeughersteller Ford gibt für die oben genannte Kraftstofffördereinheit folgende Information heraus: Wird beanstandet, dass der Motor nicht startet, ist eine mögliche Ursache ein beschädigter Stecker der Kraftstofffördereinheit. Durch zu geringen Abstand des Steckers zur Karosserie kommt der Stecker bei unvorhergesehener Bewegung des Kraftstofftanks in Kontakt mit der Karosserie. Die Hochspannungsimpulse an den elektrischen Kontakten führen dazu, dass diese überhitzen und schmelzen. Zur Vergrößerung des Abstands zur Karosserie bietet Ford nun einen verbesserten Stecker mit vormontiertem Kabelstrang an. Bei Ford sind die notwendigen Ersatzteile wie folgt bestellbar:

The vehicle manufacturer Ford has issued the following information about the above-mentioned fuel supply unit:  
If there are complaints that the engine will not start, one possible cause is a damaged connector in the fuel supply unit. If there is not sufficient space between the connector and the vehicle body, the connector will come into contact with the vehicle body if there is any unexpected movement of the fuel tank. The high-voltage impulses at the electric contacts lead to these overheating and melting. To increase the space to the vehicle body, Ford is now offering an improved connector with pre-assembled cable strand. The necessary spare parts can be ordered from Ford as follows:

Zur Behebung der Beanstandung, eine neue Kraftstoffpumpen-Gebereinheit mit Kabelstrang und überarbeitetem Stecker einbauen, sowie Schaumstoffauflagen auf der Oberfläche des Kraftstofftanks anbringen.  
Bei Rückfragen stehen wir Ihnen gerne zu Verfügung.

In order to eliminate the complaint, install a new fuel pump encoder unit with cable strand and reworked connector and fix foam supports on the surface of the fuel tank.
