febiEXAKT

Neue Schwungradverpackung

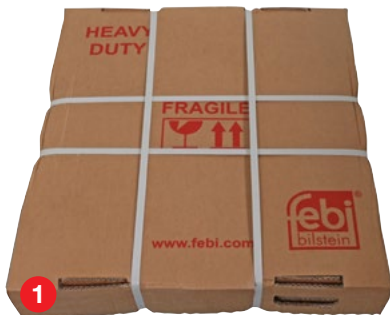
febi bilstein liefert nun alle NKW-Schwungräder in einer neuen, verbesserten Schutzkartonage aus (Bild 1), die rundherum mit Spanplatten ausgekleidet ist und über Griffmulden zum sicheren Transport verfügt (Bild 2).

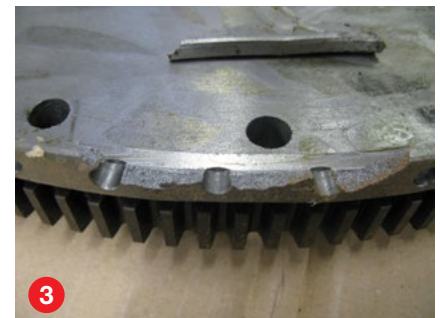
In der Vergangenheit kam es bei der Anlieferung von NKW-Schwungrädern in Einzelfällen zu Reklamationen. Beispielsweise war der Anlasserzahnkranz beschädigt oder Teile des Schwungrades waren ausgebrochen (Bild 3).

Fielen die schweren Schwungräder beim Transport oder der Einlagerung auf harten Boden, war die Verpackung nicht in der Lage, den Aufprall zu dämpfen.

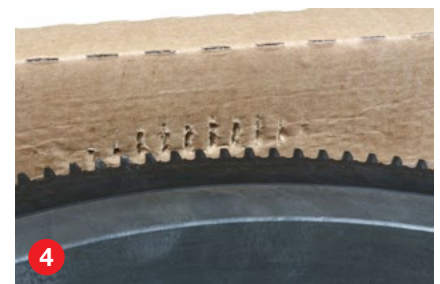
Fällt das Schwungrad herunter, dämpfen die Spanplatten in der Verpackung den Aufprall (Bild 4). So werden im schlimmsten Falle die Holzeinlagen beschädigt, nicht das Schwungrad!
