febiEXAKT

Tendeur de la courroie de distribution

febi n° 21764

à monter sur
Seat Cordoba,
Seat Ibiza II, III (1.4 16V AFH, 1.0 16V AVZ)
VW Polo 3 (1.4 16V AFH)

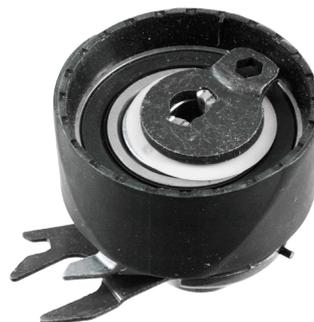
Le tendeur de courroie génère des vibrations bruyantes au niveau de la courroie de distribution.

La version d'origine du tendeur de courroie de distribution (Réf. OE 036 109 243 D et 036 109 243 G) présente une forme arrondie. La forme arrondie génère des vibrations de la courroie de distribution qui font du bruit. Cette version a été remplacée par le constructeur VW et n'est plus utilisée.

febi recommande d'utiliser le tendeur de courroie de distribution febi 21764 (Réf. OE 036 109 243 J). Ce tendeur de courroie de distribution optimisé a été spécialement développé pour les applications mentionnées. La surface mobile du tendeur de courroie comporte des élévations diagonales (voir les photos). Cette caractéristique est délibérée et permet de garantir un fonctionnement plus régulier de la courroie de distribution. La surface mobile irrégulière permet de réduire les vibrations de la courroie de distribution. Elle permet également une durée de service prolongée de la courroie de distribution.

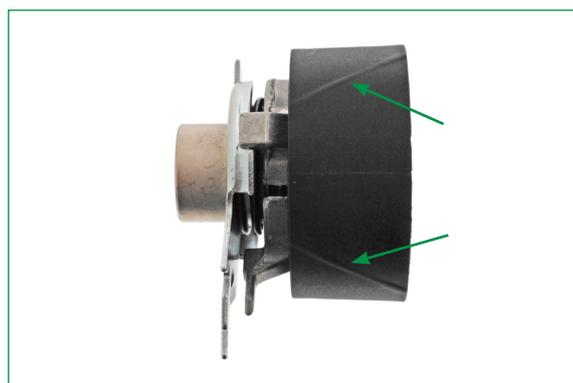
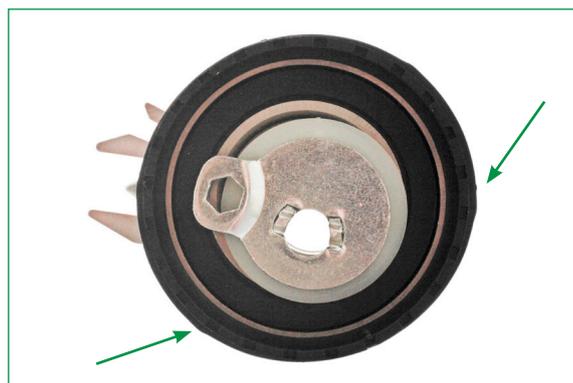
Les élévations diagonales sur la surface mobile du tendeur de courroie n'est pas un défaut de fabrication. Le couple de serrage de la vis de tension à rouleaux correspond à 20 Nm.
