Tendicinghia

febi 21764

ref. comp. 036 109 243 J

adattabile per
Seat Cordoba
Seat Ibiza II, III (1.4 16V AFH, 1.0 16V AVZ)
VW Polo 3 (1.4 16V AFH)

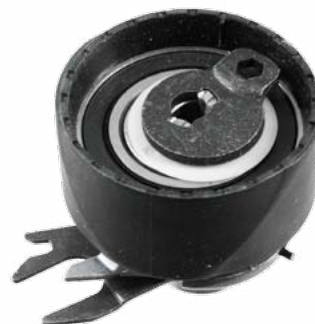
Il tendicinghia causa vibrazioni della cinghia e di conseguenza provoca rumore.

La versione originaria del tendicinghia (ref. comp. 036 109 243 D e 036 109 243 G) ha una forma arrotondata. La forma arrotondata ha come conseguenze le vibrazioni della cinghia e relativo rumore. Questa versione è stata sostituita dalla VW e non è più attiva.

febi raccomanda l'impiego del tendicinghia febi 21764 (ref. comp. 036 109 243 J). Questo tendicinghia - ottimizzato per quanto riguarda rumori - è stato progettato specificatamente per le suddette applicazioni. La superficie di scorrimento del tendicinghia presenta dei rialzi in posizione diagonale. Questo è stato studiato appositamente per ottenere uno scorrimento uniforme della cinghia.

La superficie di scorrimento non uniforme del tendicinghia permette di ridurre le vibrazioni della cinghia. Nel contempo si ottiene anche una maggiore durata di esercizio della cinghia.

La superficie di scorrimento del tendicinghia che presenta rialzi in posizione diagonale non costituisce alcun difetto! Il momento di torsione del bullone del tendicinghia ha un valore di 20 Nm.
