febiEXAKT

Tensores de cadenas

N.º febi 33044

apto para
Opel 2.0 I Turbo y motores a gasolina 2.2 I

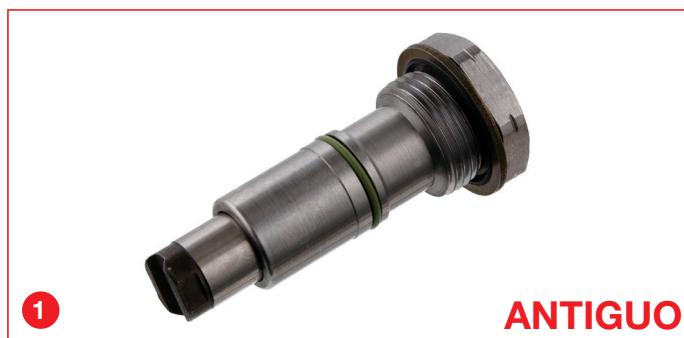
1

Un bloqueo de los tensores de cadenas hidráulicos. La versión original (n.º de comp. 0636 549) de la cadena tensora tenía una junta tórica verde y una arandela de caucho (vea la figura 1). El fabricante del vehículo ha cambiado este elemento en los motores mencionados. Desde el año constructivo 2009 se emplea un tensor de cadena diferente en la producción.

ANTIGUO

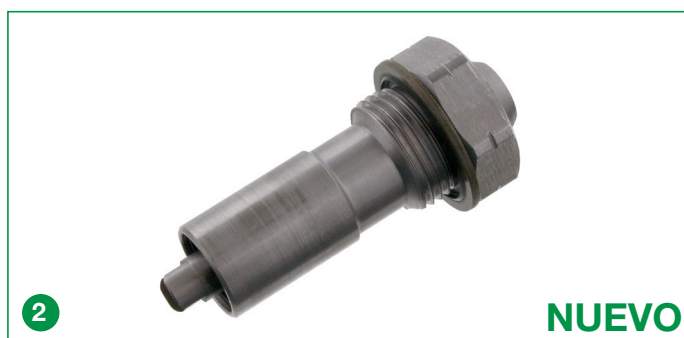
2

NUEVO

febi bilstein recomienda utilizar exclusivamente el nuevo tensor de cadenas febi 33044 (n.º de comp. 4807 839). Éste incluye un anillo obturador de metal debajo de la cabeza (ver figura 2). De esta forma se garantiza una dirección perfecta de la cadena de distribución.
