febiEXAKT

Tendeur de chaîne

febi 26751

Mercedes-Benz : Moteur M271

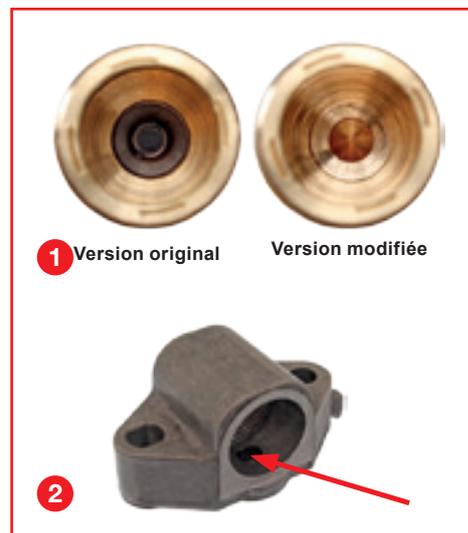
Le fabricant a modifié la conception du tendeur de chaîne. La version d'origine référencée 271 050 04 11 présente un clapet anti-retour. Dans la nouvelle version référencée 271 050 06 11, le clapet anti-retour a été supprimé (voir Fig. 1).

Afin d'éviter le problème décrit ci-dessus, febi recommande le remplacement du tendeur de chaîne lors du remplacement de la chaîne de distribution par la nouvelle version. febi bilstein vous propose deux kits de chaîne de distribution (40953 et 40954) qui comprennent le support avec clapet anti-retour.
