# febiEXAKT

## Kettingspanner

**febi nr. 26751**

passend voor:  
**M271-Motoren van Mercedes-Benz**

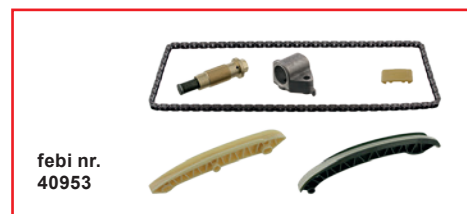
De fabrikant heeft de bouw van de kettingspanner gewijzigd. De versie van de kettingspanner die oorspronkelijk gemonteerd werd (vergel. nr 271 050 04 11) beschikt over een terugslagklep. Bij de nieuwe gewijzigde versie werd de terugslagklep verwijderd (zie afbeelding 1).

Om het hierboven beschreven probleem te vermijden, raadt febi bilstein aan om bij de vervanging van de kettingspanner in de nieuwe uitvoering ook de houder te vervangen. febi bilstein biedt twee sets aan (febi 40953 en febi 40954) die de houder met geïntegreerde terugslagklep bevatten.

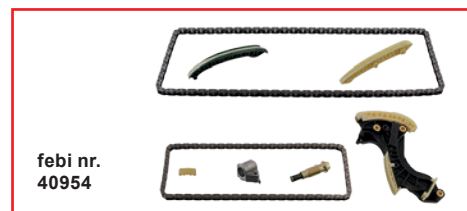
Bij de montage wordt de kettingspanner gezeven in de houder, waarin een terugslagklep vervat is (zie afbeelding 2). Deze klep regelt het olievolume zodat bij oliedrukschommelingen de zuiger van de kettingspanner constant door de oliedruk ondersteund wordt.

Als de terugslagklep in de houder niet correct functioneert kan de olie nog altijd terugvloeien. Op die manier kan de kettingspanner de ketting niet correct spannen, ook al is de kettingspanner nieuw gemonteerd. Het is net bij het starten en bij een sterke belasting dat dit motorschade kan veroorzaken.
