febi 103197, 170321

Passend voor
Diverse BMW, MINI,
Peugeot, Citroën en DS
modellen.

Thermostaat met behuizing, afdichting en temperatuurschakelaar

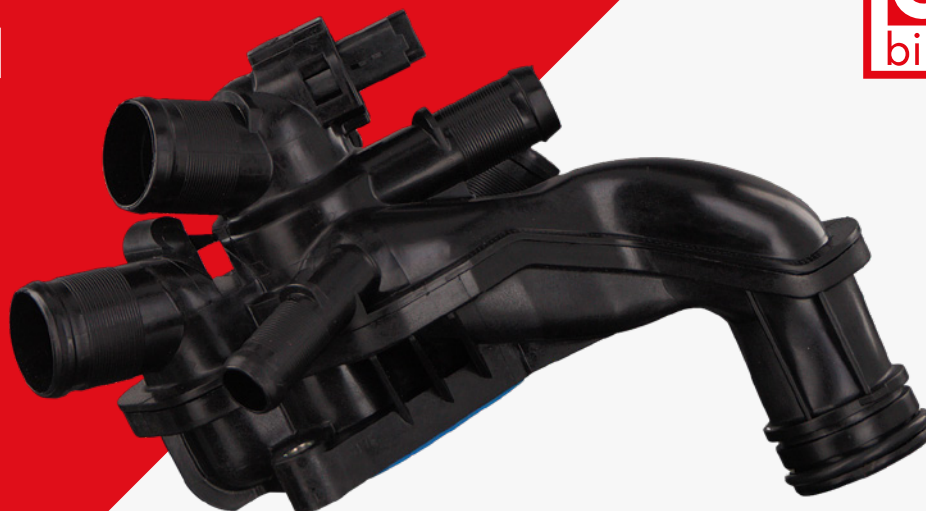
De thermostaat die in de uitgangsbehuizing van de koelvloeistof is geïntegreerd, raakt vastgeklemd in de „open“-positie, waardoor de motor de bedrijfstemperatuur niet kan bereiken.

De thermostaat die in de uitgangsbehuizing van de koelvloeistof is geïntegreerd, raakt vastgeklemd in de „gesloten“-positie, waardoor de motor oververhit raakt.

Het origineel gebruikte polyamidemateriaal verouderd door constante verwarming van de motor, koelcycli en trillingen.

De thermostaatbehuizing kan vervormd raken of barsten, wat koelvloeistoflekage veroorzaakt.

Wegens de hierboven beschreven problemen en symptomen heeft de voertuigfabrikant het ontwerp van de thermostaatbehuizing gewijzigd. Het nieuwe ontwerp heeft een elektronisch geregelde thermostaat, een versterkte structuur en een nieuwe configuratie van de sensoren - waarvoor een bijkomende 2 x 2-weg connector vereist kan zijn, afhankelijk van de oorspronkelijke uitrusting van het voertuig. Voer daarom een diagnose en identificatie uit van eventuele storingscodes die de waarschuwingslampjes doen branden. Vervang de defecte thermostaatbehuizing van de koelvloeistof, vul het koelsysteem met schone koelvloeistof en laat de lucht af uit het systeem.

Opmerking: Controleer bij het vervangen van de thermostaatbehuizing de toestand van alle andere koelmiddelleidingen en vervang waar nodig.
