febi 103197, 170321

Termóstato com corpo, junta e interruptor da temperatura

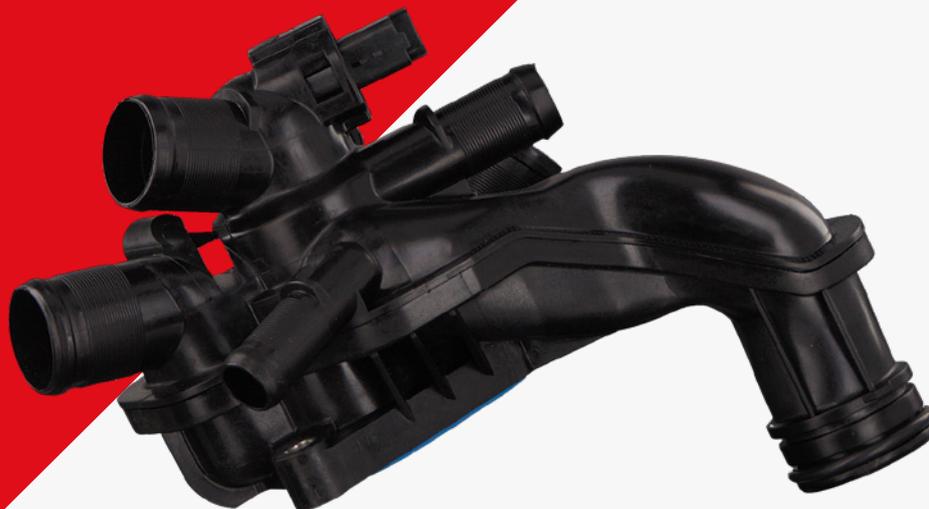
O material de poliamida original utilizado, envelhece sob influência do constante aquecimento do motor, ciclos de arrefecimento e vibração. O invólucro do termóstato pode ficar empenado ou partido, levando a fugas do líquido de refrigeração.

Devido aos problemas e sintomas listados acima, o fabricante do veículo modificou o design do invólucro do termóstato. O design atualizado beneficia de um termóstato controlado eletronicamente, uma estrutura reforçada e uma nova configuração dos sensores - que podem necessitar de um conector adicional de 2 x 2 vias, sujeito ao equipamento original do veículo.

Portanto, aconselhamos o diagnóstico e identificação de quaisquer códigos de avaria que provoquem o acendimento das luzes de aviso. Substitua o invólucro do termóstato, ateste o sistema de refrigeração com líquido de refrigeração novo e purgue o ar do sistema.
