Passend für:
verschiedene Mercedes-Benz Modelle

Kabel für Nockenwellensensor

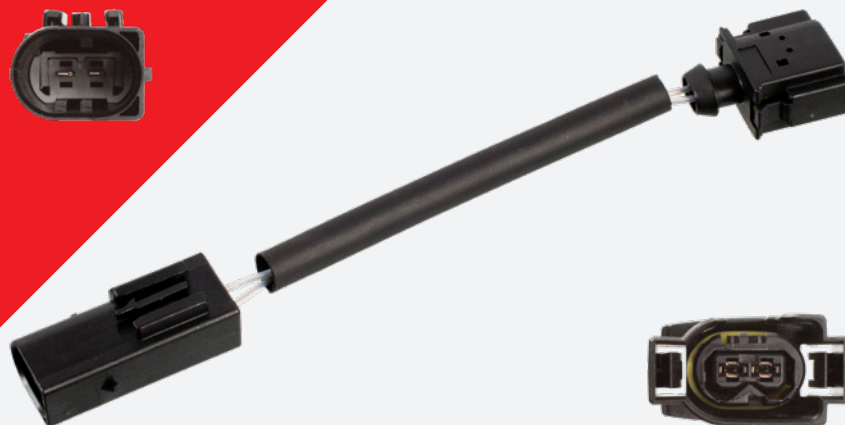
Die Motorkontrollleuchte leuchtet auf, und im Motorsteuergerät sind verschiedene Fehlercode-Einträge – mit Bezug auf die Lambdasonden - gespeichert.

Eine Fehlfunktion einer oder beider Lambdasonden aufgrund der Kapillarwirkung des Motoröls, das in den Motorkabelbaum gelangt. Dies wiederum wirkt sich über das Magnetventil des Nockenwellenverstellers auf die Sensoren aus.

Prüfen Sie alle Lambdasonden auf Öleintritt und tauschen Sie diese ggf. aus.

Prüfen Sie alle Magnetventile der Nockenwellenverstellung auf Ölundichtigkeiten und tauschen Sie diese ggf. aus.

Lokalisieren Sie alle anderen Verunreinigungen, die durch den Verlust von Motoröl verursacht wurden, und führen Sie alle ggf. notwendigen Reparaturen durch.

Bauen Sie den Adapterkabelsatz 107574 zwischen dem Magnetventil der Nockenwelle und dem Motorkabelbaum ein. Die feinen Kupferhülsen, die in diesem Adapterkabel eingearbeitet sind, verhindern die Ausbreitung des Öls durch Kapillarwirkung und verringern das Risiko zukünftiger elektronischer Ausfälle. Es wird empfohlen, ein Adapterkabel für jedes vorhandene Magnetventil zu installieren.

Prüfen Sie den Motorölstand nach den Angaben des Herstellers und korrigieren Sie diesen falls erforderlich.
