verschiedene Volkswagen-, Audi-, Seat- und Skoda-Modelle mit 1,4 Liter TDi Motor

Wasserpumpe mit Dichtring

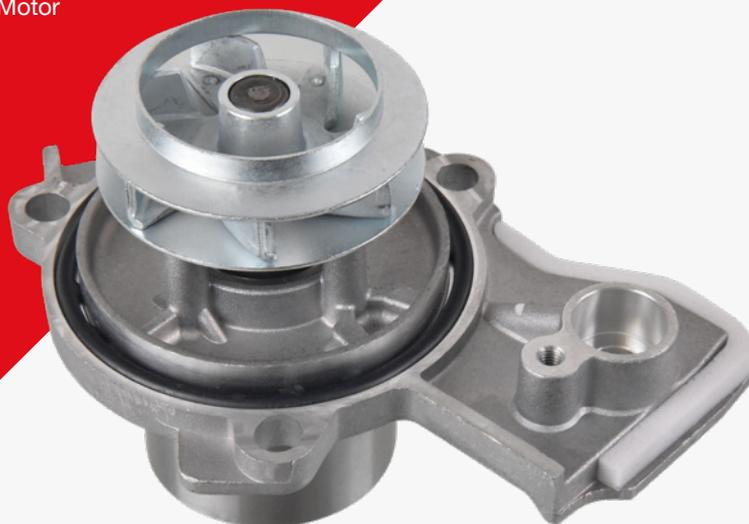
Motorüberhitzung, Kühlmitteltemperaturanzeige über 110° C und schlechte Leistung der Innenraumheizung. Außerdem werden möglicherweise Kühlsystem-Fehlercodes im Motorsteuergerät gespeichert.

Die Wasserpumpe, mit der diese Fahrzeuge ausgestattet sind, verfügt über eine vom Motorsteuergerät geregelte Schiebe Muffe, die die Kühlmittelförderung stoppt, um den thermischen Wirkungsgrad des Motors zu erhöhen. Die Schiebemuffe kann sich jedoch verklemmen oder das Kunststoffflügelrad kann brechen oder sich von der Welle lösen.

Vergewissern Sie sich, dass der Motor abgekühlt ist, und entfernen Sie dann den Kühlmiteleinfülldeckel. Entfernen Sie das kleine Rohr zum Kühlmittelbehälter und halten Sie dieses über den Einfüllstutzen des Kühlmittelbehälters. Es sollte eine kleine Menge an Kühlmittel fließen, wenn der Motor im Leerlauf ist. Dieser Durchfluss sollte zunehmen, wenn die Motordrehzahl erhöht wird. Wenn die Durchflussmenge nicht zunimmt, deutet dies auf eine defekte Wasserpumpe hin.

Ersetzen Sie die defekte Wasserpumpe mit febi 108778. Dies ist eine konventionelle Wasserpumpe, die den möglichen Ausfall durch die Schiebemuffe ausschließt. Das Magnetventil muss aus der alten Pumpe aus- und in die neue Pumpe eingebaut werden, damit die Motorsteuerung es erkennen kann. Wird das Magnetventil nicht umgebaut, wird ein Fehler im Motormanagement protokolliert.

Befüllen Sie das Kühlsystem mit der richtigen Kühlflüssigkeit und entlüften Sie das System zusätzlich mit einem Diagnostester, um die gesamte Luft aus dem Kühlsystem zu entfernen.
