febi 12002

Verbindungsstange

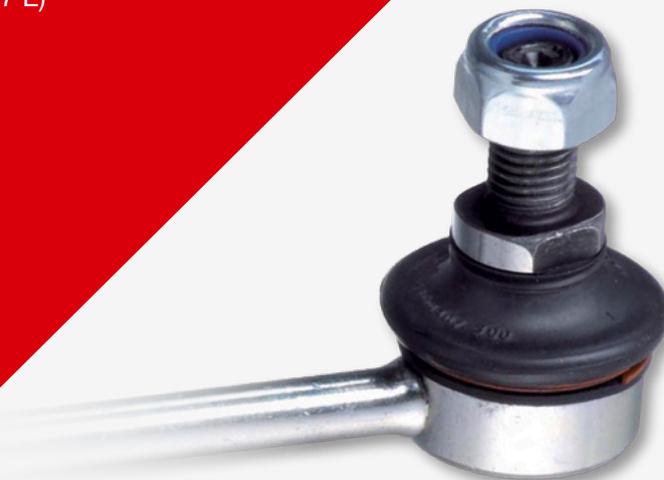
Die Teile verursachen Geräusche im Fahrbetrieb.

Konstruktionsbedingt unterliegt diese Verbindungsstange durch ihre Einbaulage (1) im Fahrzeug starken äußeren Einflüssen. Beide Gelenke sind dem Spritzwasser von regennassen Fahrbahnen schutzlos ausgesetzt. Beschädigungen der Manschette (2), (3) durch z.B. Steinschlag oder Streusalz begünstigen den Eintritt von Wasser und Schmutz in das Innere der Gelenke. Die Folge ist ein Auswaschen des Schmierfetts und eine Oxidation des Kugelbolzens. Die hierdurch aufgeraute Kugeloberfläche verursacht eine überdurchschnittliche Abnutzung der Kunststoffkugelschale (4), was in einem spürbaren Gelenkspiel und der bekannten Geräuschbildung endet.

Der Gummibalg (5):

- Ideale Gummimischung für die erforderliche Widerstandsfähigkeit
- Ideale Formgebung zur Abdichtung des Gelenksystems in jedem Auslenkwinkel
- Gummidichtlippen am oberen dynamischen Dichtbereich
- geprüfte Fettverträglichkeit

Die Spannringe (6):

- Die Spannringe sind speziell auf diese Anwendung abgestimmt, um die Manschette in ihren Dichteigenschaften zu unterstützen

Das Fett:

- Verwendung von Hochleistungsfetten zur idealen Schmierung von Kugelschale (7) und Kugelbolzen (8)
- Korrosionsschutz des Systems
