Diversi modelli Mercedes-Benz,
W204, W212, W172, W906, W639,
W166, più altri modelli
equipaggiati con motore OM651

Flangia impianto raffreddamento con supporto filtro carburante

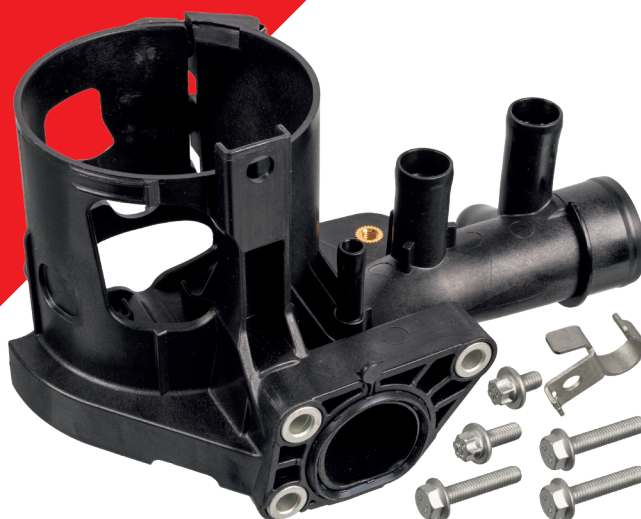
Perdita di refrigerante dall'area del collettore di aspirazione.

L'uscita del raccordo che incorpora l'alloggiamento del filtro carburante si deforma a causa della continua esposizione a cicli di calore e vibrazioni durante il funzionamento del motore. Con il tempo, il collegamento alla testata si indebolisce, causando una scarsa tenuta e, di conseguenza, una perdita di refrigerante.

Il nuovo ricambio febi 172632 è stato prodotto in poliammide rinforzato con fibra di vetro e presenta un collegamento migliorato e rafforzato alla testata e a tutti i componenti di fissaggio necessari. In primo luogo, scaricare il sistema di raffreddamento e rimuovere il radiatore EGR per accedere all'alloggiamento.

Rimuovere il vecchio alloggiamento ed eliminarlo. Assicurarsi che tutte le superfici di accoppiamento siano pulite prima di montare il nuovo alloggiamento.

Riposizionare l'alloggiamento del filtro carburante e serrare i bulloni in sequenza.

Infine, riempire il sistema di raffreddamento con liquido fresco e spurgare l'impianto dall'aria in eccesso.

Nota: per i motori con due soli fori filettati nella testata, fissare il nuovo alloggiamento utilizzando i due fori di fissaggio diagonali contrapposti.
