febi 21764

passend voor
 Seat Cordoba,
 Seat Ibiza II, III (1.4 16V AFH, 1.0 16V AVZ)
 VW Polo 3 (1.4 16V AFH)

Spanrol

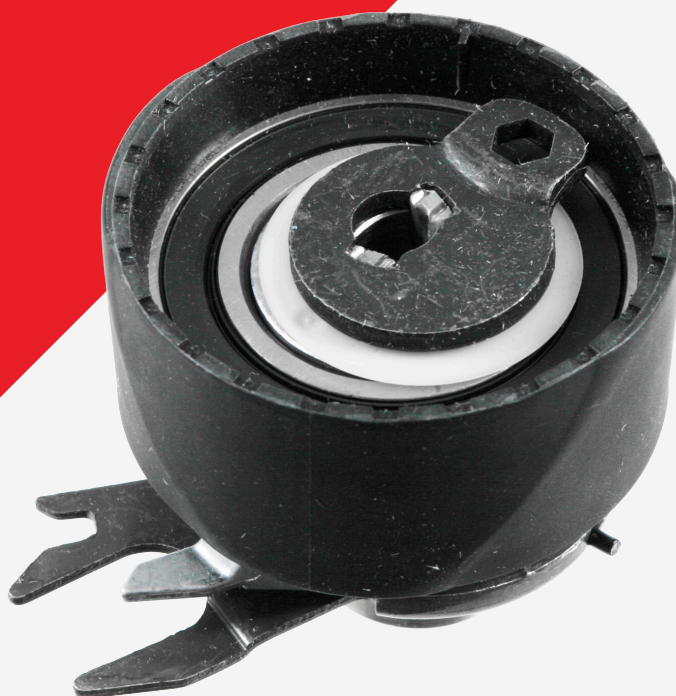
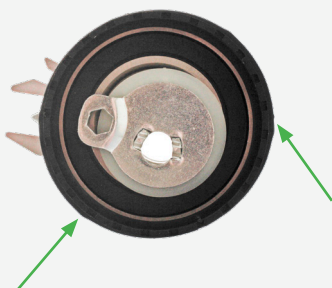
De spanrol veroorzaakt trillingen van de tandriem en daardoor dus geruis.

De oorspronkelijke versie van de spanrol (vergel. nr. 036 109 243 D en 036 109 243 G) heeft een ronde vorm. De ronde vorm veroorzaakt de beschreven tandriemtrillingen en geruis. Deze versie is bij VW vervangen en niet meer actief.

Het feit dat het loopvlak van de spanrol diagonaal verlopende verhogingen vertoont, is dus geen defect! Het aanhaalmoment van de spanrolschroef bedraagt 20 Nm.

febi adviseert om de spanrol febi 21764 (vergel. nr. 036 109 243 J) te gebruiken. Deze geluidsgeoptimaliseerde spanrol werd speciaal voor de hierboven genoemde toepassingen ontwikkeld. Het loopvlak van de spanrol vertoont diagonaal verlopende verhogingen (zie foto's). Deze moeten voor een gelijkmatigere loop van de tandriem zorgen. Door het ongelijkmatige loopvlak worden de trillingen van de tandriem gereduceerd. Tegelijkertijd wordt hierdoor ook een langere levensduur van de tandriem verkregen.
