febi 28885

Renault 1,4 16V (K4J) und 1,6 16V (K4M)

Keilrippenriemen

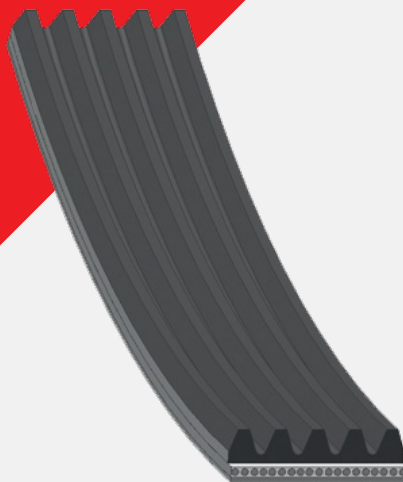
1

Der Keilrippenriemen verursacht Geräusche, verschleißt schnell und kann reißen.

Die ursprüngliche Version des Keilrippenriemens hat 6 Rippen. Die Verwendung des 6-rippigen Riemens kann zu einem schnelleren Abrieb der Riemenflanke und dem Ausreißen von Rippen führen (siehe Foto 1). Die Folge kann ein kapitaler Motorschaden sein.

Der Riemen wurde von Renault angepasst. febi empfiehlt die Verwendung des Riemens febi 28885 (Vergl.-Nr. 82 00 833 541). Die neue Ausführung hat 5 Rippen, während sämtliche Riemenscheiben 6 Rillen aufweisen. Schnellerer Verschleiß und vorzeitiges Reißen werden somit vermieden. Durch die neue Ausführung werden zudem Geräusche reduziert und eine längere Lebensdauer des Riemens erreicht.
