febi 28885

Renault 1.4 16V (K4J) e 1.6 16V (K4M)

Correias trapezoidais estriadas

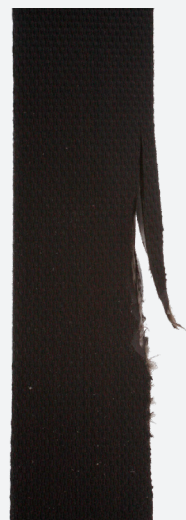
1

A versão original da correia auxiliar tem 6 pistas. A utilização da correia de 6 pistas pode originar o rápido desgaste do flanco da correia, de tal forma que pode até rasgar em todo o perímetro (Fig. 1). Este desgaste da correia pode causar graves danos no motor.

A Renault procedeu à substituição da correia. A febi recomenda a utilização da correia 28885 (Ref. OE 82 00 833 541). A nova versão tem 5 pistas enquanto que todas as polias da correia têm 6 pistas. Esta substituição previne o desgaste e o rasgar antecipado da correia. A nova versão reduz ainda o ruído e contribui para uma vida útil prolongada.
