febi 30097, 33673, 24407, 24429, 39793

Applicabile a:
Ford Mondeo (01), Transit (00),
Jaguar X-Type modelli
equipaggiati con aria condizionata

Motore: 2.0 TDCi e 2.2 TDCi

Puleggia (disaccoppiata) per albero motore

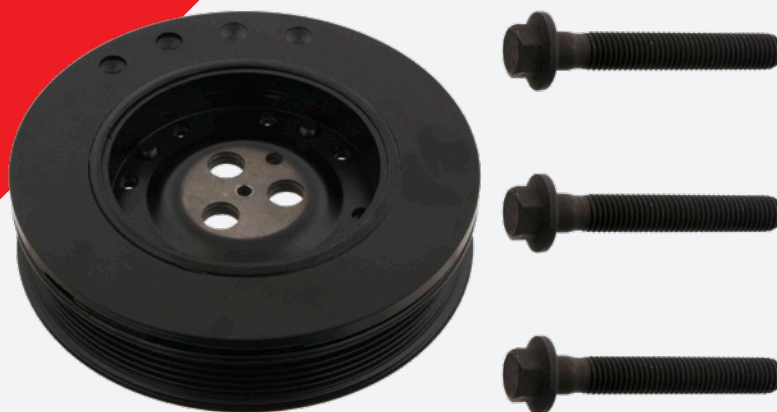
Si può udire un tintinnio eccessivo e fastidioso, insieme a una maggiore vibrazione proveniente dalla zona della cinghia ausiliaria quando il motore è appena avviato o ha un basso numero di giri.

L'esposizione a detriti stradali, cicli di calore costanti e l'assorbimento di carichi d'urto al di fuori delle tolleranze di progettazione del motore possono degradare la componente in gomma, portando a guasti. Se non trattata, ciò può causare il guasto dell'albero motore.

Il produttore del veicolo ha aggiornato la puleggia in produzione - se la puleggia dell'albero motore ha il codice 4C1Q-XXXXX-C1A o 4C1Q-XXXXX-C1B, deve essere sostituita con un nuovo componente. Il ricambio febi (30097) è conforme a tutte le ultime specifiche del produttore del veicolo ed è prodotto con gli stessi materiali di alta qualità per garantire una soluzione di riparazione ottimale.

Verificare che il sistema di trasmissione ausiliaria, l'accensione e i sistemi di alimentazione siano in buone condizioni e rientrino nelle tolleranze del costruttore del veicolo. Rimuovere e ispezionare la puleggia TVD e tutti gli altri componenti della trasmissione ausiliaria e sostituirli se necessario.

febi consiglia di sostituire anche i seguenti componenti del sistema ausiliario contemporaneamente allo smorzatore di vibrazioni torsionali e ai bulloni di fissaggio:
