febi 33044

Opel 2.0 | Turbo und
2.2 | Benzinmotoren

Kettenspanner

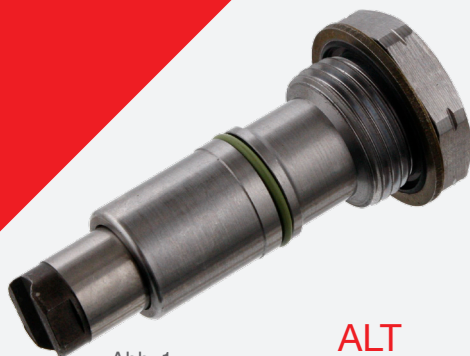
Abb. 1

ALT

Eine Blockierung des hydraulischen Kettenspanners. Die ursprüngliche Version (Vergl. Nr. 0636 549) des Kettenspanners hatte einen grünen O-Ring und eine gummierte Unterlegscheibe (siehe Bild 1). Vom Fahrzeughersteller wurde diese Ausführung in den o.g. Motoren verbaut. Seit dem Modelljahr 2009 wird ein modifizierter Kettenspanner in der Produktion eingesetzt.

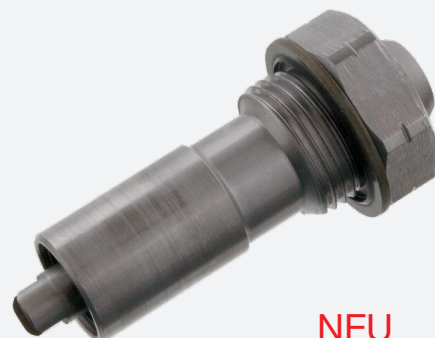
Abb. 2

NEU

febi empfiehlt ausschließlich die Verwendung des neuen Kettenspanners febi 33044 (Vergl. Nr. 4807 839). Dieser ist unter dem Kopf mit einem gummierten Metalldichtring versehen (siehe Bild 2). Damit wird eine einwandfreie Führung der Steuerkette gewährleistet.
