# febi 33044

apto para  
Opel 2.0 I Turbo y  
motores a gasolina 2.2 I

## Tensores de cadenas

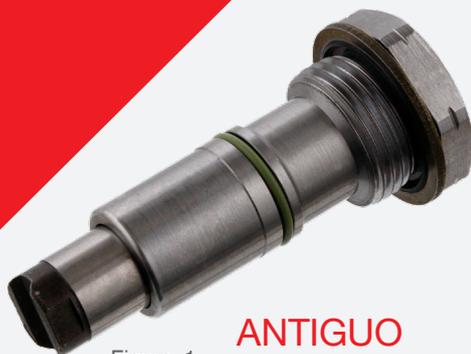
Figura. 1

ANTIGUO

Un bloqueo de los tensores de cadenas hidráulicos. La versión original (n.º de comp. 0636 549) de la cadena tensora tenía una junta tórica verde y una arandela de caucho (vea la figura 1). El fabricante del vehículo ha cambiado este elemento en los motores mencionados. Desde el año constructivo 2009 se emplea un tensor de cadena diferente en la producción.

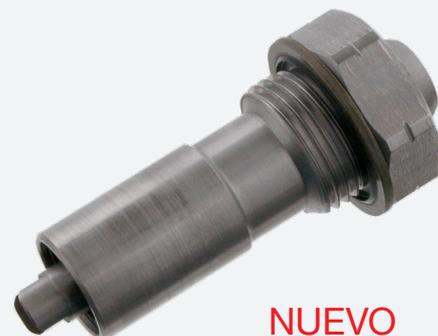
Figura. 2

NUEVO

febi recomienda utilizar exclusivamente el nuevo tensor de cadenas febi 33044 (nº de comp. 4807 839). Éste incluye un anillo obturador de metal debajo de la cabeza (ver figura 2). De esta forma se garantiza una dirección perfecta de la cadena de distribución.
