Vários modelos Hyundai e Kia

Tensor da correia de distribuição

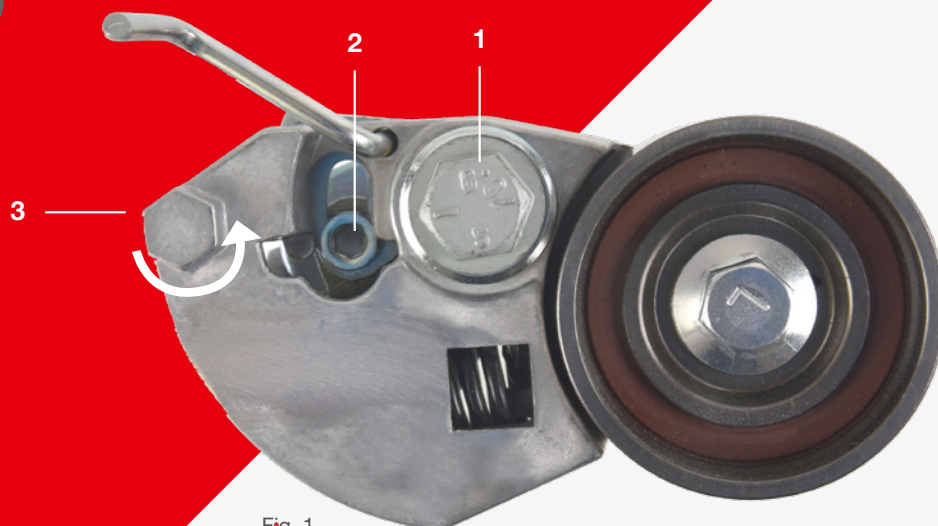
Fig. 1

O tensor da correia de distribuição necessita de ser ajustado corretamente durante o processo de instalação. Falhar este procedimento, pode resultar na falha do conjunto da distribuição.

A remoção antecipada do pino de bloqueio influencia dramaticamente o funcionamento do tensor, o que conduz a uma falha prematura e a possíveis danos do motor.

- Fig.1** Instalar o novo tensor e apertar o parafuso de fixação (1) a 55-60 Nm.
Desapertar o parafuso de chave Allen (2).
Rodar o tensor no sentido anti-horário utilizando uma chave hexagonal. (3)

Rodar lentamente o motor, duas vezes, no sentido horário.
