# febi 38868

Mercedes Benz W204, W207 e W172

Referência OE 204 330 00 60

## Retentor com anel de impulso ABS

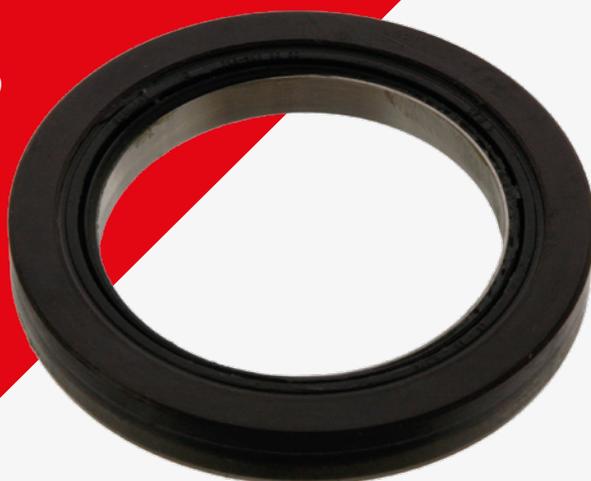
Danos ou corrosão na superfície do veio da manga de eixo podem resultar em danos no retentor. Isto resulta na falha antecipada do rolamento de roda.

A versão original (OE 203 330 0060) do retentor do rolamento possui um anel rotativo (Fig. 1). A superfície do veio fica corroída e com desgaste, levando a que a zona de trabalho do retentor fique irregular, originando a falha do retentor.

O fabricante oferece o retentor do eixo com um anel rotativo (Fig. 2). A superfície do veio da manga de eixo e o cubo da roda não são influenciados pela alteração. A febi recomenda a substituição do retentor do rolamento pela versão atualizada (Fig. 2). Devido à otimização do retentor do rolamento, não é necessário substituir o veio caso a superfície de rotação esteja ligeiramente danificada, uma vez que o anel rotativo serve como um substituto da superfície de rotação do veio.
