Mercedes-Benz W204, W207 i W172

Nr OE 204 330 00 60

Uszczelniacz wału z pierścieniem impulsowym ABS-u

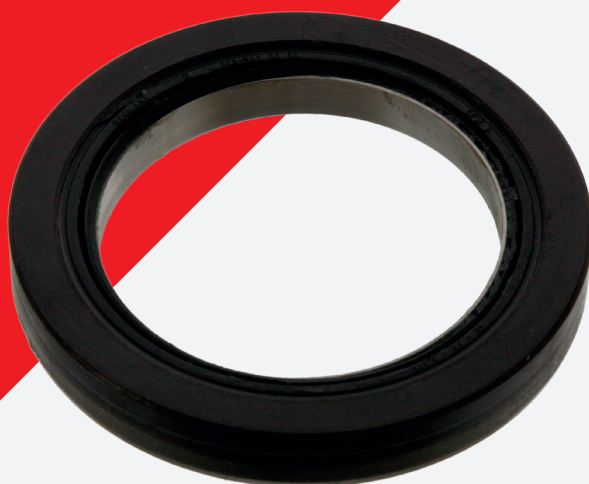
Uszkodzenia powierzchni roboczej na zwrotnicy. Mogą skutkować niewłaściwą pracą uszczelniacza, w wyniku czego dochodzi do przedwczesnego zużycia łożyska koła.

Poprzednia wersja uszczelniacza (nr OE 203 330 0060) nie jest wyposażona w pierścień ślizgowy. Ze względów konstrukcyjnych na zwrotnicy stosunkowo łatwo dochodzi do uszkodzenia powierzchni roboczej uszczelniacza (zużycie i korozja). Podczas wymiany uszczelniacza lub piasty koła może również zachodzić potrzeba wymiany samej zwrotnicy.

Uszczelniacz został wyposażony w pierścień ślizgowy (zaznaczony strzałką na rysunku 2), który nie ma żadnego negatywnego wpływu na zwrotnicę i przednią piastę. W przypadku niewielkich uszkodzeń powierzchni roboczej, dzięki ulepszonej konstrukcji uszczelniacza zwrotnica nie musi być wymieniana, ponieważ pierścień ślizgowy zastępuje jej powierzchnię roboczą. febi zaleca wymianę uszczelniacza na nowszą wersję (rysunek 2).

Pierścień ślizgowy jest zamontowany w uszczelniaczu i w żadnym przypadku nie może być usuwany! Jeżeli występuje pierścień ślizgowy, to w większości przypadków podczas demontażu przedniej piasty (rysunek 3) oddziela się od uszczelniacza. Zachodzi wtedy konieczność usunięcia go ze zwrotnicy.
