febi 46748

Apto para:
varios modelos Volkswagen, Audi, SEAT y Škoda

Depósito compensador con sensor

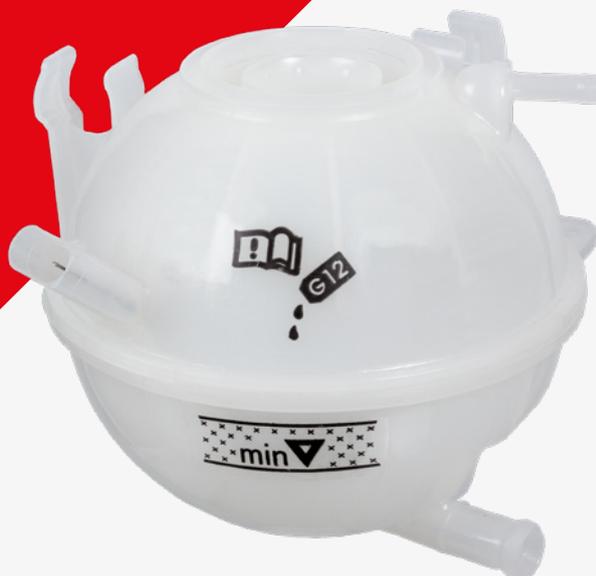
El mensaje 'PARE', 'revise refrigerante', o la luz de advertencia del refrigerante está titilando en el panel de instrumentos - dependiendo del modelo del vehículo. Una vez revisado el nivel de refrigerante, el nivel en el depósito de expansión está correcto y no hay señales de fugas de refrigerante

A través del tiempo, el refrigerante contaminado causa la acumulación de depósitos en los contactos sumergidos del sensor de nivel de refrigerante y, por tanto, se obtiene una incorrecta lectura del nivel del mismo. Estos contactos se pueden observar por la apertura de la tapa del depósito. El refrigerante también puede migrar hacia el conector eléctrico; esto se puede identificar como la acumulación cristalina en el conector eléctrico causado por la acción capilar en el recubrimiento de los cables. Si esto se presenta entonces se debe evaluar el recubrimiento de los cables para hacer la reparación apropiada.

Permita que el motor se enfríe antes de trabajar en el sistema de refrigeración y luego drene el sistema de refrigeración del refrigerante antiguo.

Remueva los pernos retenedores del tanque de expansión y desconecte el conector eléctrico. Luego, remueva los tubos adjuntos para remover la parte antigua.

Ajuste el nuevo tanque de expansión febi (46748) con la nueva tapa (103522), usando los dos pernos retenedores.

Conecte el conector eléctrico y los tubos. Rellene el sistema de refrigeración con una mezcla nueva o una pre-mezcla de refrigerante en el depósito de expansión del tipo de refrigerante recomendado para el vehículo. Finalmente, elimine del sistema refrigerante el aire remanente.
