# febi 47197, 48897, 81368, 81369

adattabile per:  
Volkswagen, Audi, Seat, Skoda,  
modelli vari

## Tappo Scarico Olio e Punta Speciale

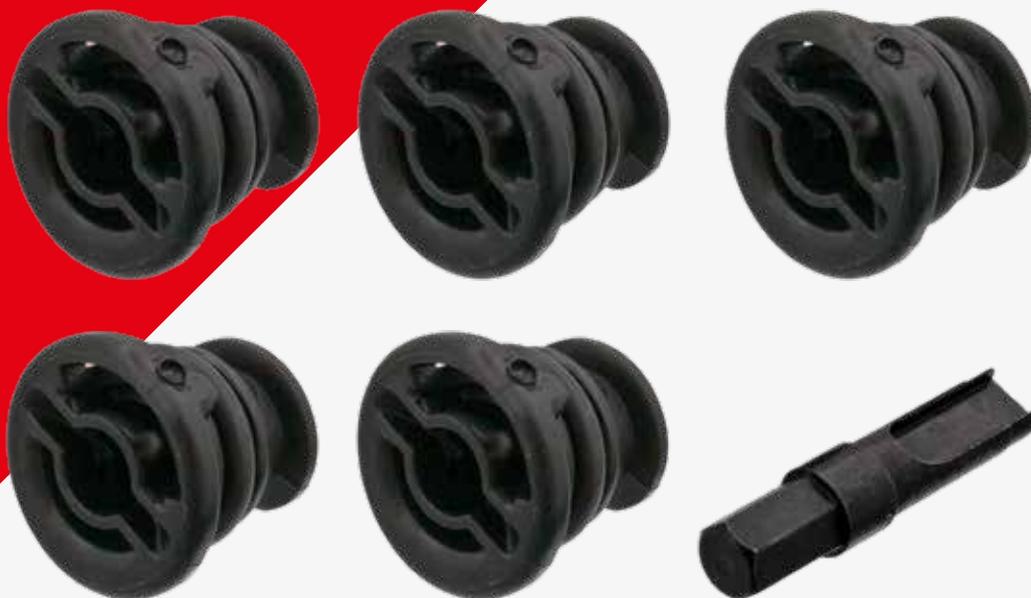
I tappi di scarico olio in plastica devono essere sempre sostituiti, e per rimuoverli e installarli è necessario uno strumento speciale.

Il problema si è verificato a causa del serraggio eccessivo dei tappi di scarico in metallo, che ha spanato il filetto e causato una perdita d'olio.

I tappi in plastica sono stati introdotti in gamma per i veicoli Volkswagen, Audi, Seat e Skoda. Poiché sono realizzati in plastica, è indispensabile utilizzare lo strumento corretto per evitare di danneggiarli.

Il tappo gira e quindi scatta in posizione. Un dentino sul tappo e un incavo sulla parte anteriore della coppa assicurano che il tappo si blocchi nella posizione corretta. In questo modo il tappo viene montato correttamente e non deve essere stretto eccessivamente.

La punta speciale per la rimozione è disponibile come articolo singolo (febi 81368), oppure come parte di un kit (81369).
