# febi 47947 49370, 49560

Vários modelos Peugeot/Citröen/DS/Opel e Toyota, equipados com motores 1.2L de três cilindros

## Correia de Distribuição

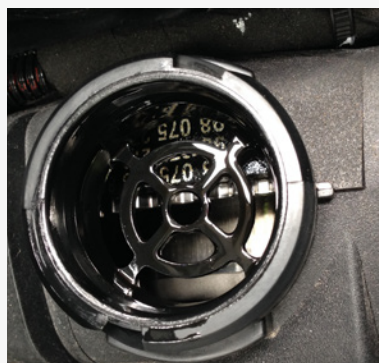
Figura 1

Deterioração prematura do material da correia de distribuição pode levar à perda de pressão do óleo de motor e ao surgimento da luz de aviso de pressão de óleo. Adicionalmente, os códigos de avaria P15A0, P15A1 e P15A8 ficarão registados e armazenados na unidade de controlo do motor.

O motor 1.2L do grupo PSA é equipado com uma correia de distribuição que funciona em contacto com o óleo. Em alguns casos, o material da correia de distribuição deteriora-se durante o seu funcionamento - resultando na obstrução das galerias de óleo no interior do motor. Podem resultar danos severos no motor e/ou levar à perda da assistência por vácuo do sistema de travagem.

É importante que os intervalos de substituição recomendados pelo fabricante sejam verificados regularmente e cumpridos para cada modelo. Estas verificações essenciais são importantes uma vez que foram feitas alterações à substituição recomendada da correia original durante o intervalo de produção deste motor (sujeito a marca, modelo e intervalo de construção). Além disso, a correia de distribuição deve ser verificada a cada manutenção, assim como a utilização de óleo de motor recomendado (Fig. 1).

Caso o material da correia de distribuição esteja deteriorado, e se se verificarem os códigos de avaria mencionados acima, o motor irá necessitar de uma inspeção minuciosa. Os componentes facilmente afetados são: chupador da bomba de óleo, filtro de óleo da bomba de vácuo, filtros dos solenóides de variação das árvores de cames e casquilhos dos suportes das árvores de cames. Ao verificar quais as peças afetadas (devido ao bloqueio das galerias de óleo pelo material da correia), deverá proceder à substituição conforme necessário.
