## Geräusche, Leistungsmangel, Ausfall Turbolader

**Fahrzeughersteller:** BMW  
**Motorcode:** M47 204D4, N47 204D4  
**Turbolader:** 127692

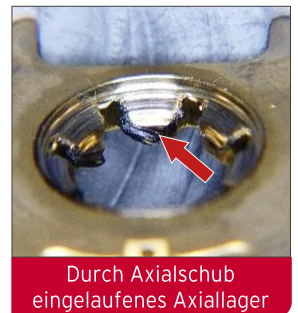
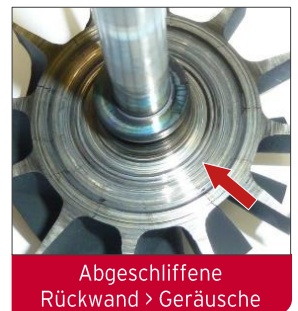
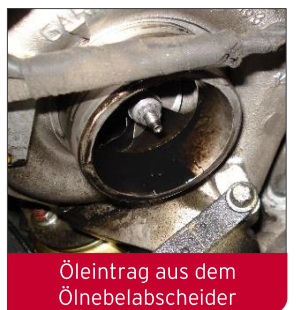
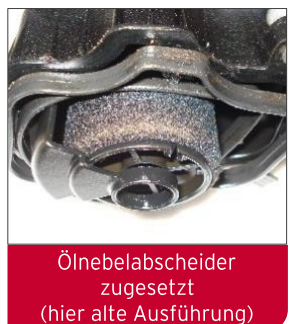
Diese Turbolader haben vermehrt Axiallagerschäden, es kommt zum Anstreifen des Verdichterrades im Gehäuse und zum Kontakt zwischen Turbinenrad und Hitzeschutzblech. Dadurch wird das Geräusch erzeugt. Die Welle hat axial deutlich fühlbares Spiel.

**Kurbelgehäusedruck prüfen**: Mit der Schlauchwaage aus unserem Tool den Kurbelgehäusedruck messen. er darf 5mbar nicht überschreiten. Oder BMW Maßnahme 46862142-03 v. 25.02.13 Funktionsprüfung der Kurbelgehäuseentlüftung (Testmodul unter ISTA Motor Innendruck) durchführen. Äußerlich ist schon eine Ölverfrachtung in die Verdichterseite des Turbos zu erkennen.

Mögliche **ansaugseitige Ursachen**: Frischluftmangel, Luftfilter verschmutzt oder nass, Sieb Luftmassenmesser verschmutzt.

**Abgasseitig**: Abgasgegendruck zu hoch, zulässiger Wert 0,3 bar real mit dem Manometer gemessen. OBD Tests sind meist nicht aussagekräftig, da die Zuleitungen und die Sensoren verkocht oder durch Kondenswasser oder Partikel verstopft sind. Bitte die Leitungen am Differenzdruck- oder Abgasgegendrucksensor freiblasen und reinigen. Aus unserem Diagnosetool (Artikel-Nr.: 29 99 00) T-Stück und Manometer einsetzen und den Abgasgegendruck während der Fahrt unter allen Lastbereichen messen. Der Abgasgegendruck darf unter keinen Umständen 0,3 bar überschreiten. Einzige Ausnahme ist die Regeneration.

Bitte beachten Sie, dass die Identifikation und Beseitigung der tatsächlichen Schadensursache für den erfolgreichen Wechsel des Turboladers **zwingend** erforderlich ist.
