... *be turbo!*

PKW

Geräusche, Leistungsmangel, Ausfall Turbolader

Turbolader: 127692

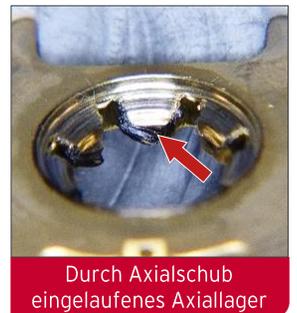
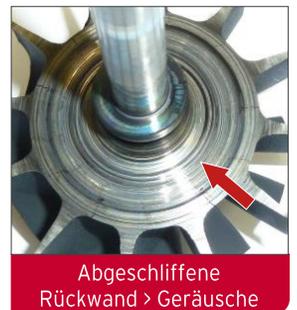
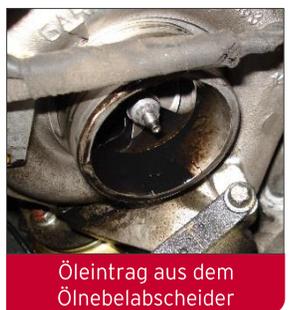
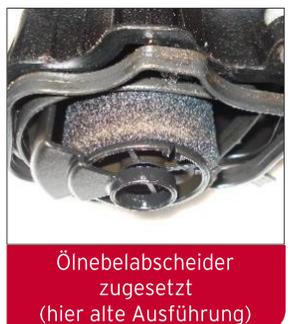
Diese Turbolader haben vermehrt Axiallagerschäden, es kommt zum Anstreifen des Verdichterrades im Gehäuse und zum Kontakt zwischen Turbinenrad und Hitzeschutzblech. Dadurch wird das Geräusch erzeugt. Die Welle hat axial deutlich fühlbares Spiel.

Mögliche **ansaugseitige Ursachen**: Frischluftmangel, Luftfilter verschmutzt oder nass, Sieb Luftmassenmesser verschmutzt.

Abgasseitig: Abgasgegendruck zu hoch, zulässiger Wert 0,3 bar real mit dem Manometer gemessen. OBD Tests sind meist nicht aussagekräftig, da die Zuleitungen und die Sensoren verkocht oder durch Kondenswasser oder Partikel verstopft sind. Bitte die Leitungen am Differenzdruck- oder Abgasgegendrucksensor freiblasen und reinigen. Aus unserem Diagnosetool (Artikel-Nr.: 29 99 00) T-Stück und Manometer einsetzen und den Abgasgegendruck während der Fahrt unter allen Lastbereichen messen. Der Abgasgegendruck darf unter keinen Umständen 0,3 bar überschreiten. Einzige Ausnahme ist die Regeneration.

Kurbelgehäusedruck prüfen: Mit der Schlauchwaage aus unserem Tool den Kurbelgehäusedruck messen. er darf 5mbar nicht überschreiten. Oder BMW Maßnahme 46862142-03 v. 25.02.13 Funktionsprüfung der Kurbelgehäuseentlüftung (Testmodul unter ISTA Motor Innendruck) durchführen. Äußerlich ist schon eine Ölverfrachtung in die Verdichterseite des Turbos zu erkennen.

Bitte beachten Sie, dass die Identifikation und Beseitigung der tatsächlichen Schadensursache für den erfolgreichen Wechsel des Turboladers **zwingend** erforderlich ist.
