Turbolader 129271

Besonderer Inbetriebnahmehinweis!

Borg Warner Nr. 1000-990-0027, 1000-990-0064,
1000-990-0098

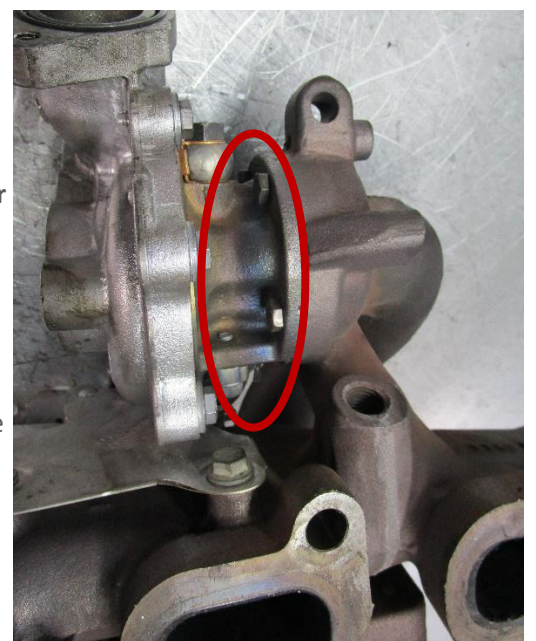
Im unteren Bild sieht man im roten Kreis die thermische Verfärbung der Rumpfguppe des oberen Turbos. Diese tritt nur auf, wenn die Lagerung auf Grund von Öldruckmangel überhitzt. Ursache ist hier eine mangelnde Ölversorgung bei der Erstinbetriebnahme.

Deswegen ist es zwingend notwendig, vor dem ersten Anspringen des Motor diesen 3 x 20s mit je 10s Pause mit dem Anlasser durchdrehen zu lassen, um Öldruck aufzubauen, ohne dass der Motor startet. (z. Bsp. Injektor oder Railsensor abklemmen)
