# INFORME TÉCNICO

Cambio de diseño en junta  
de culata de motores Fiat 1.3  
Multijet

Informar sobre los **cambios de diseño** producidos en la **junta de culata 10165300**, que es sustituida por la referencia 10179100.

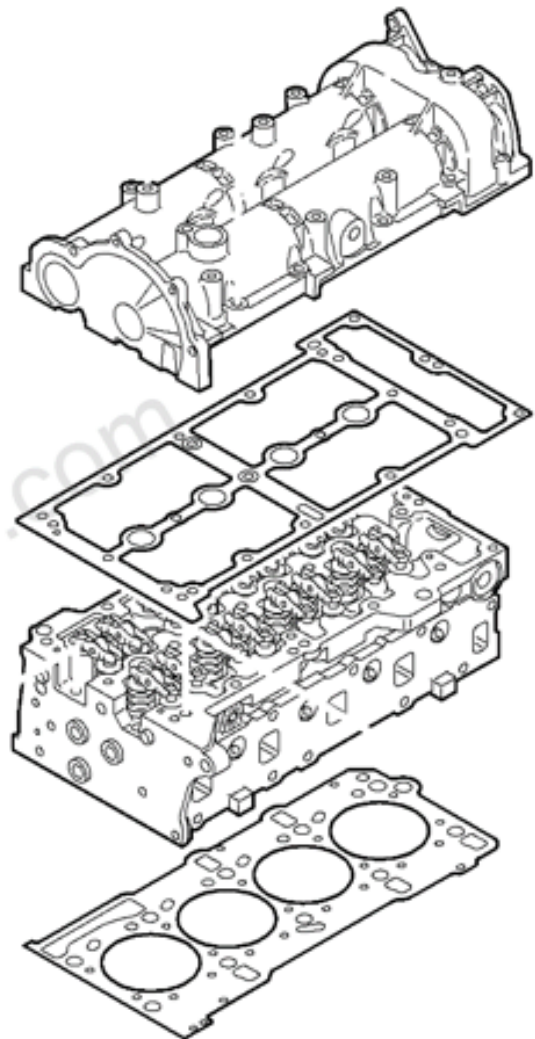
Uno de los cambios más importantes en la junta de culata, visible a simple vista, es la **supresión de uno de sus pasos**.

Éste paso no tiene continuidad en la culata ni en el bloque motor, por lo que la supresión en la junta no afecta al sellado de la zona.

En la siguiente imagen se puede observar el paso externo de la junta que monta origen:
