INFORME TÉCNICO

Montaje de tornillos en
motores 4G1 de Mitsubishi

Informar al cliente acerca del **montaje del juego de tornillos 81030700**, en motores 4G13, 4G15 y 4G18 de Mitsubishi.

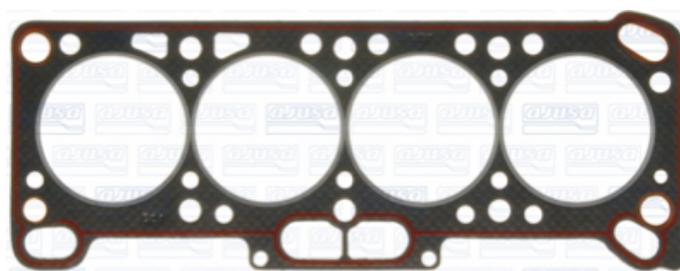
Junta de culata de fibra 10078500

En su **origen**, el material de la junta de culata era **fibra**. En las juntas de fibra la superficie de sellado es toda la superficie de la junta, por lo que debido a ésta elevada superficie, para alcanzar la presión de cierre efectiva es **necesario un apriete elevado**.

Por otro lado, el **apriete** utilizado es únicamente **por Kilos**, por lo que, si los tornillos se encuentran en buen estado no es necesario sustituirlos. Por este motivo, **Ajusa no fabrica el juego de tornillos** para esta junta de culata.

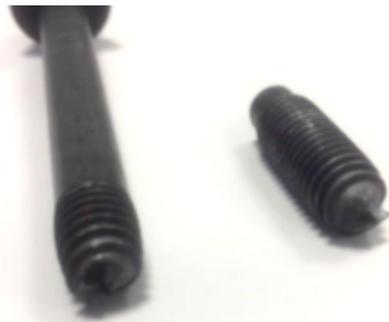
En el caso de instalar una junta de fibra en un motor que debe instalar una MLS, si aplicamos el apriete de la junta de fibra a los tornillos de la junta MLS, estos **no soportarán el par de apriete tan elevado**, y terminarán estirando e incluso partiéndose.

A continuación, mostramos imágenes de un tornillo partido por este motivo:

NO INSTALAR LA REFERENCIA 81030700 CON JUNTA DE FIBRA.
