INFORME TÉCNICO

Cambio de diseño en junta
de culata 10190900 de los
motores Toyota 1ZR/2ZR/3ZR

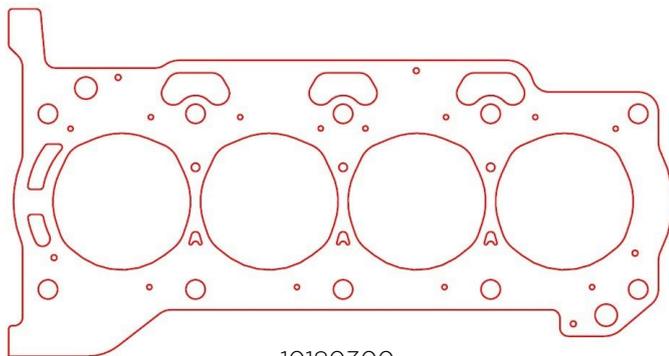
10180300

Tal y como se observa en la comparativa siguiente, existen unos **cambios en los pasos de refrigerante** de una junta a otra.

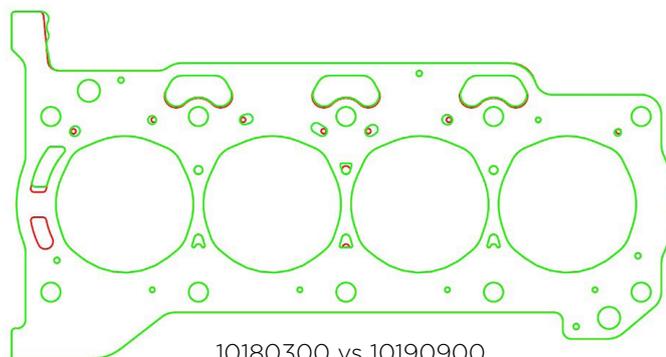
10180300 vs 10190900

En ciertas ocasiones el diseño de la junta cambia por parte de origen, **modificando el tamaño y forma de los pasos de refrigerante** para hacerla **más efectiva**. Aumentando su tamaño en zonas alejadas de la bomba de refrigerante y disminuyendo, e incluso suprimiendo, dichos pasos en zonas cercanas a la bomba.

Si durante el proceso de sustitución de la junta de culata observamos que la **junta retirada corresponde con el diseño antiguo**, será necesario **sustituirla por el diseño nuevo**, 10190900.
