# SWAG 11 10 3197, 33 10 0153

## Termóstato com corpo, junta e interruptor da temperatura

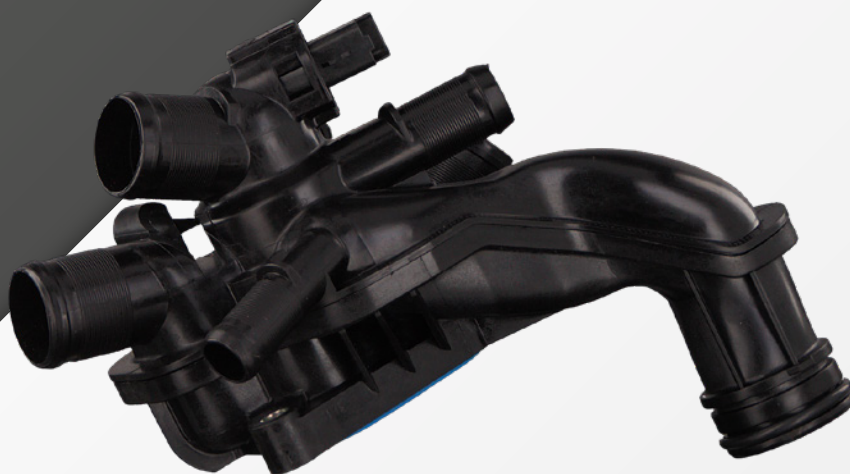
1. O motor não atinge a temperatura de funcionamento e o aquecimento do habitáculo não é eficiente.
2. A luz de aviso da temperatura do líquido de refrigeração está acesa; o líquido de refrigeração do motor está a verter do reservatório de expansão; a ventoinha de refrigeração do motor está a funcionar a velocidade máxima.

O termóstato incorporado no corpo pode ficar preso na posição "aberta", impossibilitando que o motor atinja a temperatura de funcionamento.

O termóstato incorporado no corpo pode ficar preso na posição "fechada", causando o sobreaquecimento do motor.

O material de poliamida original utilizado, envelhece sob influência do constante aquecimento do motor, ciclos de arrefecimento e vibração. O invólucro do termóstato pode ficar empenado ou partido, levando a fugas do líquido de refrigeração.

Devido aos problemas e sintomas listados acima, o fabricante do veículo modificou o design do invólucro do termóstato. O design atualizado beneficia de um termóstato controlado eletronicamente, uma estrutura reforçada e uma nova configuração dos sensores - que podem necessitar de um conector adicional de 2 x 2 vias, sujeito ao equipamento original do veículo.

Portanto, aconselhamos o diagnóstico e identificação de quaisquer códigos de avaria que provoquem o acendimento das luzes de aviso. Substitua o invólucro do termóstato, ateste o sistema de refrigeração com líquido de refrigeração novo e purgue o ar do sistema.

**Nota:** Ao substituir o invólucro do termóstato, verifique todos os outros tubos tendo em conta a sua condição e substitua, se necessário.
