SWAG 20 94 5192

Passend für:
Land Rover Freelander TD4,
Range Rover TD6

Entlüftungsventil für Kurbelgehäuse mit Anbaumaterial

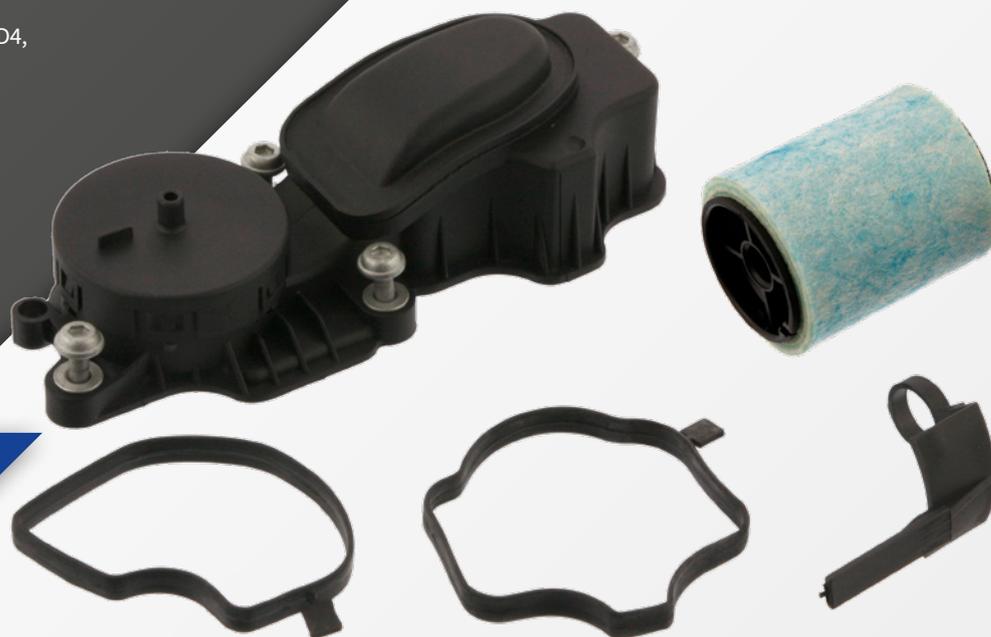
Motorölverlust, in der Regel vom Rohr des Ölpeilstabes. Dies kann passieren, wenn der Ölpeilstab durch erhöhten Druck im Kurbelgehäuse herausgedrückt wird.

Andere Symptome sind Leistungsmangel, der Motor beschleunigt nicht mehr richtig, schwarzer oder blauer Rauch aus dem Auspuff und erhöhter Ölverbrauch.

Übermäßiger Druck im Kurbelgehäuse, verursacht durch einen verstopften Kurbelgehäuse-Entlüftungsfiter. Dieser ist in der Entlüftungseinheit verbaut, welche am Ventildeckel angebracht ist.

Ersetzen Sie die Entlüftungseinheit mit dem verstopften Filter. Entfernen Sie ausgetretenes Öl und überprüfen Sie das System auf Funktion und Dichtheit.
