SWAG 30 10 8778

Passend für:
verschiedene Volkswagen-, Audi-, Seat- und
Skoda-Modelle mit 1,4 Liter TDi Motor.

Wasserpumpe mit Dichtring

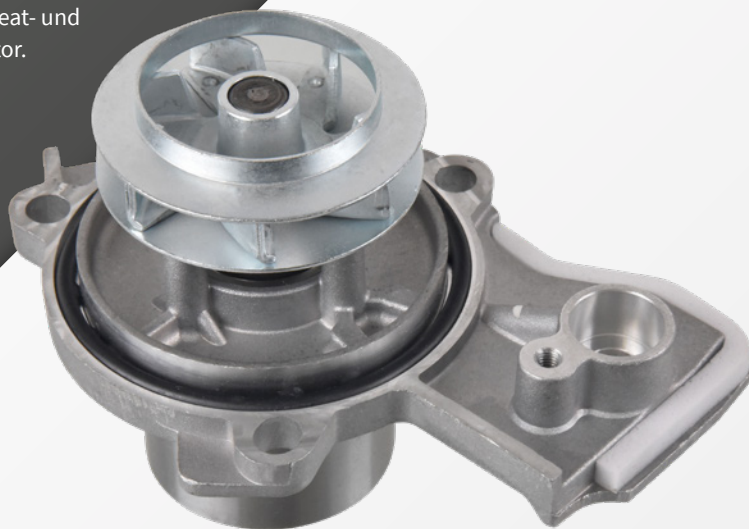
Motorüberhitzung, Kühlmitteltemperaturanzeige über 110° C und schlechte Leistung der Innenraumheizung. Außerdem werden möglicherweise Kühlsystem-Fehlercodes im Motorsteuergerät gespeichert.

Die Wasserpumpe, mit der diese Fahrzeuge ausgestattet sind, verfügt über eine vom Motorsteuergerät geregelte Schiebe Muffe, die die Kühlmittelförderung stoppt, um den thermischen Wirkungsgrad des Motors zu erhöhen. Die Schiebemuffe kann sich jedoch verklemmen oder das Kunststoffflügelrad kann brechen oder sich von der Welle lösen.

Vergewissern Sie sich, dass der Motor abgekühlt ist, und entfernen Sie dann den Kühlmittelfülldeckel. Entfernen Sie das kleine Rohr zum Kühlmittelbehälter und halten Sie dieses über den Einfüllstutzen des Kühlmittelbehälters. Es sollte eine kleine Menge an Kühlmittel fließen, wenn der Motor im Leerlauf ist. Dieser Durchfluss sollte zunehmen, wenn die Motordrehzahl erhöht wird. Wenn die Durchflussmenge nicht zunimmt, deutet dies auf eine defekte Wasserpumpe hin.

Ersetzen Sie die defekte Wasserpumpe mit SWAG 30 10 8778. Dies ist eine konventionelle Wasserpumpe, die den möglichen Ausfall durch die Schiebemuffe ausschließt. Das Magnetventil muss aus der alten Pumpe aus- und in die neue Pumpe eingebaut werden, damit die Motorsteuerung es erkennen kann. Wird das Magnetventil nicht umgebaut, wird ein Fehler im Motormanagement protokolliert.

Befüllen Sie das Kühlsystem mit der richtigen Kühlflüssigkeit und entlüften Sie das System zusätzlich mit einem Diagnosetester, um die gesamte Luft aus dem Kühlsystem zu entfernen.
