SWAG 30 92 1764

adattabile per: Seat Cordoba, Seat Ibiza II, III (1.4 16V AFH, 1.0 16V AVZ) VW Polo 3 (1.4 16V AFH)

Rif. comp. 036 109 243 J

Tendicinghia

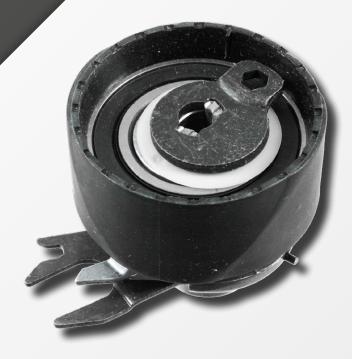
Il tendicinghia causa vibrazioni della cinghia e di conseguenza provoca rumore.

La versione originaria del tendicinghia (rif. comp. 036 109 243 D e 036 109 243 G) ha una forma arrotondata. La forma arrotondata ha come conseguenze le vibrazioni della cinghia e relativo rumore. Questa versione è stata sostituita dalla VW e non è più attiva.

La superficie di scorrimento del tendicinghia presenta dei rialzi in posizione diagonale. Questo è stato studiato appositamente per ottenere uno scorrimento uniforme della cinghia. La superficie di scorrimento non uniforme del tendicinghia permette di ridurre le vibrazioni della cinghia. Nel contempo si ottiene anche una maggiore durata di esercizio della cinghia.

SWAG raccomanda l'impiego del tendicinghia SWAG 30 92 1764 (rif. comp. 036 109 243 J). Questo tendicinghia - ottimizzato per quanto riguarda rumori - è stato progettato specificatamente per le suddette applicazioni.

La superficie di scorrimento del tendicinghia che presenta rialzi in posizione diagonale non costituisce alcun difetto! Il momento di torsione del bullone del tendicinghia ha un valore di 20 Nm.
