SWAG 30 94 0308

Applicabile a:
vari modelli Volkswagen, Audi, SEAT e Škoda

Kit cinghia ausiliaria con tensionatore cinghia e vite

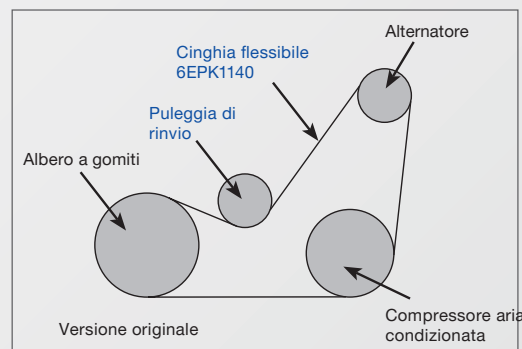
Figura 1

Si sente un cigolio/un ronzio proveniente dall'area di trasmissione ausiliaria del veicolo, la cinghia ausiliaria è danneggiata e il motore potrebbe non avviarsi. La cinghia elastica multi-V - 6EPK1140 - non viene più utilizzata per questa installazione e la nuova cinghia di ricambio non si adatta perfettamente.

La versione originale della trasmissione a cinghia ausiliaria era azionata da una cinghia elastica multi-V e una puleggia di rinvio che ha subito l'usura, portando a una tensione insufficiente della cinghia ausiliaria. (Fig 1) Per migliorare le caratteristiche NVH (rumore, vibrazione, durezza) il costruttore del veicolo ha riprogettato i componenti della trasmissione a cinghia ausiliaria.
