# SWAG 33 10 3603, 33 10 3573

Audi e Volkswagen vari modelli con motore V6 TDi

## Collettore di aspirazione con servomotore valvola turbolenza e guarnizione

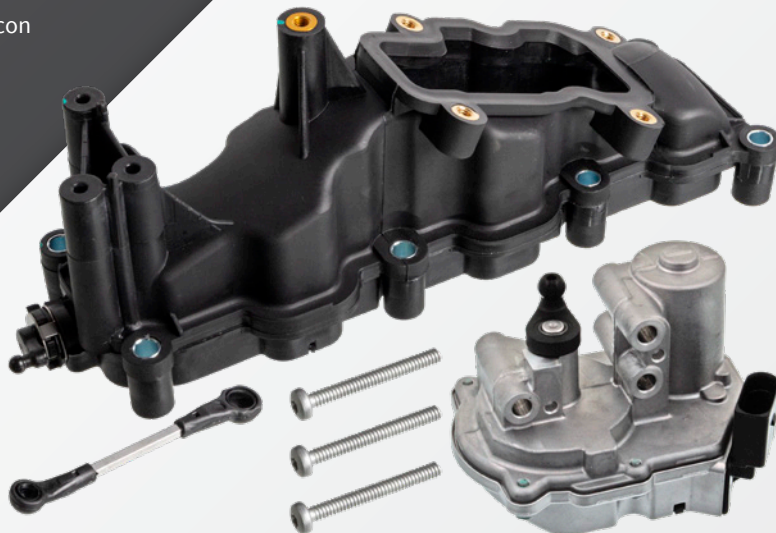
Le prestazioni del motore e la guidabilità sono scarse e la spia del motore è accesa.

L'accumulo di carbonio in eccesso nel collettore di aspirazione impedisce l'apertura o la chiusura completa delle alette di turbolenza. Ciò mette a dura prova il collegamento e l'attuatore, portando a un collegamento rotto o usurato. Di conseguenza, l'attuatore funziona al di fuori delle tolleranze progettate e nella centralina del motore viene registrato il seguente codice di errore: P2015 - posizione/segnale dell'aletta del collettore di aspirazione non corretto.

Per questa riparazione, SWAG fornisce un kit combinato contenente il collettore di aspirazione, la guarnizione, il motore di regolazione della valvola di turbolenza e il leveraggio per ciascun collettore. A seguito della sostituzione, l'aletta deve seguire una procedura di "apprendimento" - per questo è necessario uno strumento diagnostico adatto.
