SWAG 50 79 0004

VW Sharan (Ref. OE 7M3 411 317 E)

Ford Galaxy (Ref. OE 1 361 653)

Tirante da barra estabilizadora

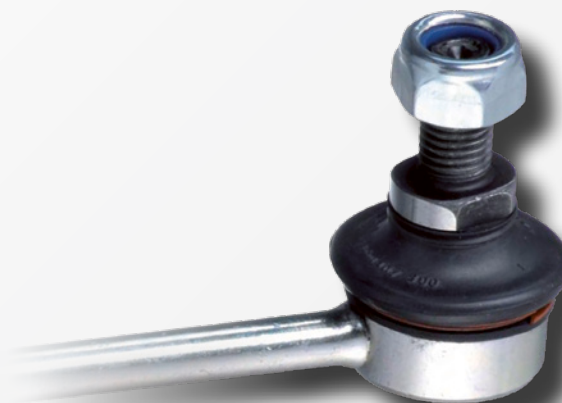
Os componentes provocam ruído durante a condução.

Devido ao design e à localização (imagem 1), o tirante está sujeito a forças externas. Ambas as rótulas estão expostas à projeção de água que advém das estradas molhadas. Um fole de borracha danificado (imagem 2 e 3), por exemplo, danificado por detritos de estrada, facilita a entrada de água e a sujidade nas juntas. Consequentemente, a massa lubrificante será lavada e o pino esférico irá oxidar. Como resultado, a superfície rugosa esférica aumenta o desgaste do copo esférico de plástico (figura 4), o que leva a que a rótula se movimente e cause ruído.
