SWAG 50 92 6770

Aplicações:
Ford Focus e C-Max

Rolamento de roda com cubo e anel de ABS

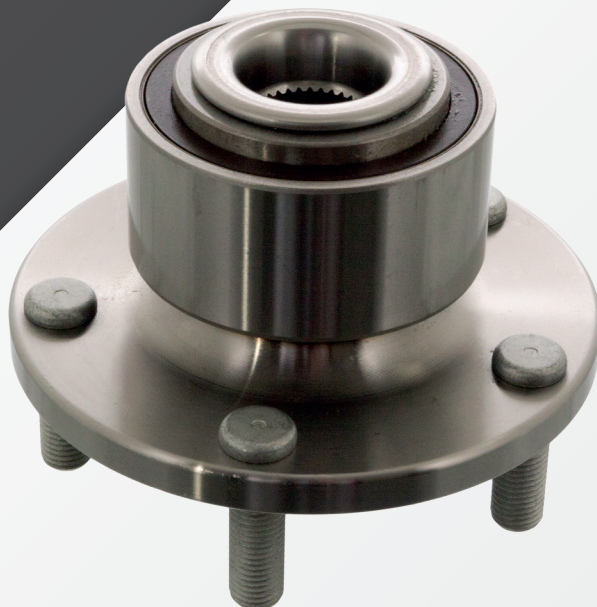
Luz de aviso do sistema anti-bloqueio de travagem (ABS) acesa e os seguintes códigos de avaria registados no módulo ABS:

- C1141 sensor de velocidade da roda dianteira esquerda/anel com defeito
- C1142 sensor de velocidade da roda dianteira direita/anel com defeito

Perda do sinal da velocidade da roda para o sistema de ABS, devido ao movimento excessivo do rolamento e instalação inadequada do rolamento na manga de eixo.

Substituir o rolamento da roda danificado, assegurando que a superfície de acoplamento na manga de eixo está completamente limpa e seca, sem gordura, detritos e corrosão.

De forma a prevenir que o rolamento se mova na superfície de contacto da manga de eixo após a instalação, limpe a superfície de contacto e aplique uma camada fina de selante, como por exemplo cola de roscas (30 92 6709 ou 30 92 6710) nas superfícies de acoplamento do rolamento e da manga de eixo antes de pressionar o novo rolamento.

Após a instalação, apague todos os códigos de avaria e teste para garantir o correto funcionamento do sistema de travagem.
