# SWAG 30 93 1815

adecuada para:  
Audi A6, VW Crafter,  
VW Transporter T4,  
Volvo 850, S70, S80, V70 I, V70 II

## Arandela con recubrimiento de diamante

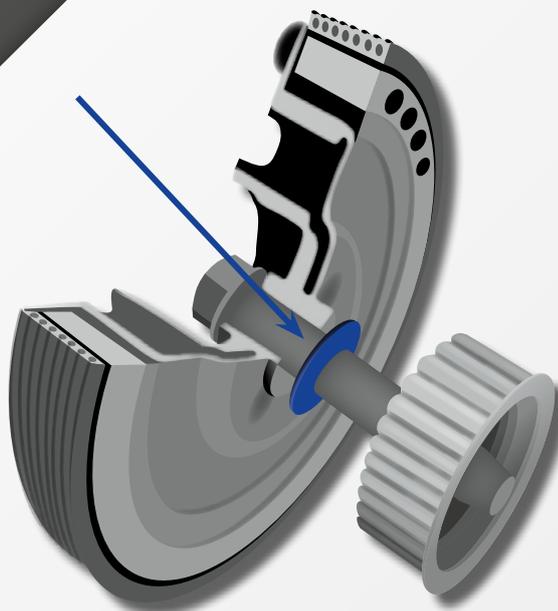
La polea resbala a pesar de haber sido sustituida.

No se ha sustituido la arandela con recubrimiento de diamante al cambiar la polea.

La arandela con recubrimiento de diamante está situada entre la polea de correa dentada y la polea desacoplada y contribuye a la transmisión de fuerza perfecta. Si no se utiliza una arandela con recubrimiento de diamante, incluso un tornillo de piñón del cigüeñal apretado conforme a las especificaciones no puede evitar el resbalamiento de la polea desacoplada, dado que no ofrece la misma transmisión continua que una arandela con recubrimiento de diamante (sustituida).

Por esta razón, es absolutamente necesario utilizar y/o sustituir la arandela con recubrimiento de diamante.
