SWAG 40 02 0025

Pour :
Opel Corsa B, Tigra A, Astra F 1,4 16V
et 1,6 16V, ainsi que Vectra B 1,6 16V
et 1,8 16V

Kit de distribution

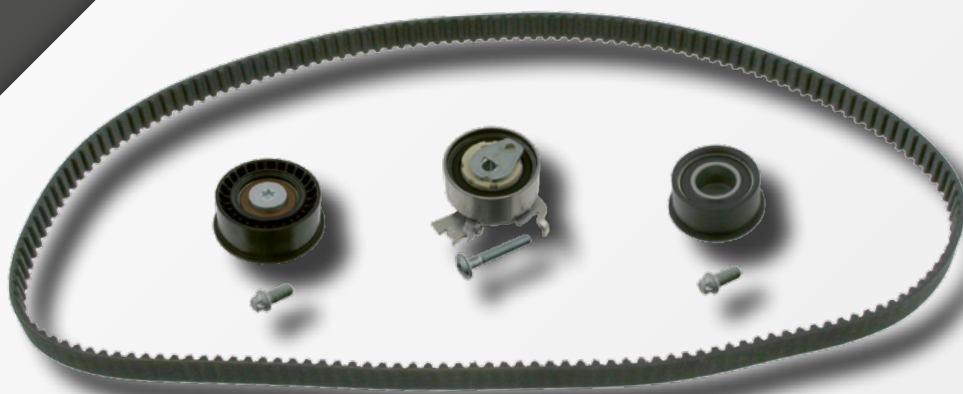
Déchirure de la courroie crantée.

Le constructeur du véhicule a modifié la fabrication de la poulie d'entraînement à courroie. Le léger porte-à-faux de l'ancienne poulie à courroie (voir photo 1) peut user prématurément le flanc de la courroie crantée. La courroie crantée étant ainsi inclinée risque de se déchirer prématurément et causer des dommages importants dans le moteur.

SWAG recommande, avant de démonter le kit d'origine afin de monter le kit SWAG 40 02 0025, de vérifier si la poulie d'entraînement à courroie présente un porte-à-faux et, le cas échéant, de la remplacer par la nouvelle version (voir photo 2) (Opel Réf.OE 5614 430). La nouvelle poulie d'entraînement à courroie épouse mieux la courroie crantée, garantissant ainsi une plus grande longévité. Notez par ailleurs qu'après avoir remplacé la poulie d'entraînement à courroie, il faut également remplacer le pignon du vilebrequin (Opel Réf.OE 0614 546) et sa vis Torx (Opel Réf.OE 0614 932).
