SWAG 32 93 0816

VW Touareg, Multivan T5, Transporter
T5 com motores 2.5 TDI e 5.0 TDI

Kit de polie do alternador com embraiagem

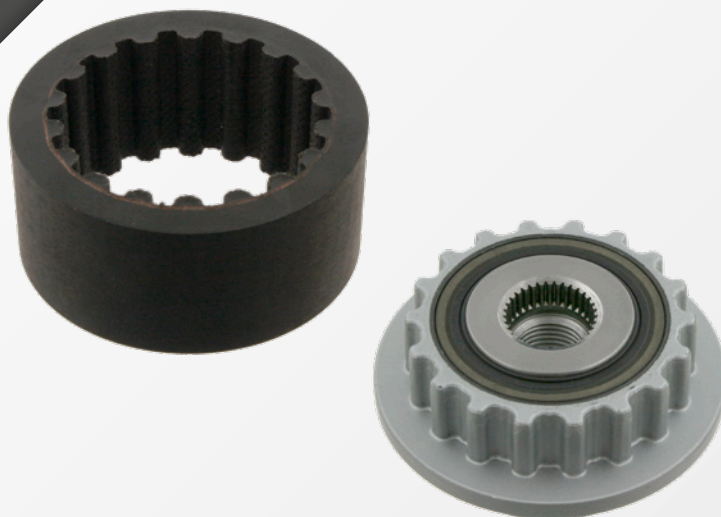
Vibrações fortes e ruídos na área de acionamento auxiliar podem indicar sinais de aviso de avaria da polie do alternador com embraiagem.

O acoplamento transfere o movimento para o alternador e para o compressor do ar condicionado de forma a amortecer as vibrações entre os veios conectados. O alinhamento da correia e os intervalos de substituição são fatores críticos. Ao efetuar a substituição da polie do alternador e o acoplamento, o alternador e/ou o compressor do A/C devem ser removidos. O alternador está fixo a um suporte que é partilhado com o compressor. Caso os dois componentes sejam separados, depois de instalados, existe a probabilidade de ficarem desalinhados. O resultado é o desalinhamento entre os veios e o acoplamento irá ceder (ver Fig. 1). Para além da causa descrita, uma polie do alternador com embraiagem danificada, pode também originar a falha do acoplamento.

O alternador não deve ser removido do suporte, quando necessário remover o conjunto alternador+suporte. A SWAG recomenda especial atenção aos intervalos de manutenção da polie com embraiagem e do acoplamento do alternador: nos veículos sem filtros de partículas diesel (DPF), esta substituição deve ser feita a cada 150.000 km, e nos veículos com DPF, a cada 180.000 km.

A SWAG aconselha ainda a substituição da polie do alternador e do acoplamento em conjunto. Desta forma, oferecemos o acoplamento juntamente com a polia num kit completo (SWAG 32 93 0816 / Ref. OE 070 903 201 E S1). Polie com embraiagem (SWAG n.º 32 92 6958 / Ref. OE 070 903 201 E) e o acoplamento (SWAG 32 93 0798 / Ref. OE 070 903 327 D) estão disponíveis individualmente.
