شَدَادَة السلسلة

تتوافق مع
محركات أوبل 2.0 لتر ترمبو و 2.2 لتر بمحركات البنزين

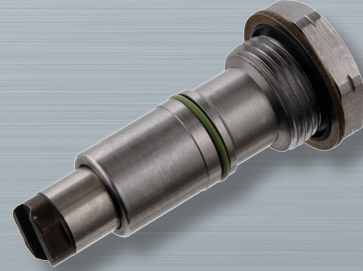
1

عرقلة الشداد الهيدروليكي لسلسلة التوقيت. النسخة الأصلية (رقم قطعة الغيار 0636 549) من شَدَادَة السلسلة توجد بها حلقة مستديرة بلون أخضر وحلقة إحكام مبطنه بالمطاط (أنظر شكل 1). قام مصنع السيارات بتركيب هذا المنتج في المحركات المذكورة أعلاه. تم استخدام شَدَادَة سلسلة معدلة منذ موديل عام 2009.

قديم

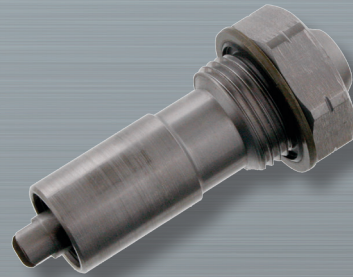
2

جديد

نوصي febi bilstein باستعمال شَدَادَة السلسلة الجديدة فقط من نوع febi 33044 (رقم الأصلي 4807 839) وهي مزودة بحلقة إحكام معدنية مبطنه بالمطاط (أنظر شكل 2). وبذلك يتم ضمان التوجيه السليم لسلسلة التوقيت بمسارها

إننا نوصي دائماً بتركيب سلسلة توقيت جديدة (febi 33043 ورقم الأصلي 396 5636) عند استبدال شَدَادَة السلسلة. يوجد المكونان معاً في طقم السلسلة febi 33042 تتوافق مع Z22YH و febi 33045 تتوافق مع Z22SE !
