Španer lanca

odgovara za
Opel 2.0 Turbo i 2.2 I benzinske motore

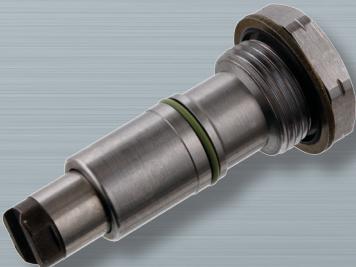
1

Blokiran španer lanca. Originalna verzija španera (uporedni br. 0636 549) je imala zeleni okrugli zaptivni prsten i gumiрану podlošku (pogledajte sliku 1). Proizvođači vozila su je ugrađivali u pomenute tipove motora, a od 2009. godine proizvodi se nova izmenjena verzija španera.

STAR

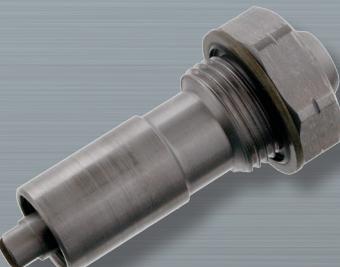
2

NOVI

SWAG preporučuje korišćenje isključivo novog španera lanca SWAG 40 93 33044 (uporedni br. 4807 839). Kod njega se ispod glave nalazi gumirana metalna podloška (pogledajte sliku 2), čime se obezbeđuje pravilno okretanje lanca.

Prilikom zamene španera preporučujemo uvek i ugradnju novog lanca (SWAG 40 93 3043, uporedni br. 5636 396). Oba dela su sadržana u setovima lanaca SWAG 99 13 3042 (za Z22YH) i SWAG 99 13 3045 (za Z22SE).
