Volnoběžka alternátoru se spojkou

vhodná pro
VW Touareg, Multivan T5, Transporter T5
s motory 2.5 TDI a 5.0 TDI

SWAG Nr. 32 93 0816

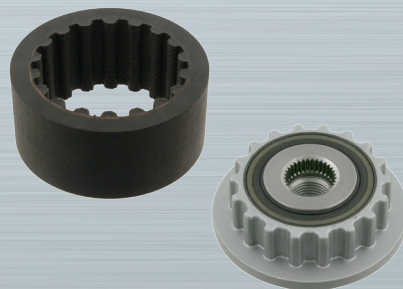
Silné vibrace a neobvykle silný hluk v oblasti pomocného hnacího ústrojí mohou být známkou trhliny spojky alternátoru.

Spojka alternátoru přenáší točivý moment na alternátor a kompresor klimatizace, aby tlumila vibrace mezi oběma spojenými hřídelemi. Souosost a intervaly výměny zde hrají rozhodující roli. Při výměně volnoběžky alternátoru a spojky alternátoru by proto měl být demontován také alternátor popř. kompresor klimatizace. Alternátor je zamontován společně s držákem. Když se oba tyto díly oddělí, po montáži nesouhlasí základní seřízení alternátoru. To má za následek, že souosost již není správná a spojka alternátoru se může utrhnout (viz obr. 1). Příčinou závady však může být i vadná volnoběžka alternátoru. Kvůli ní je spojka alternátoru přetížena, což může rovněž vést k jejímu utržení.

Protože alternátor by neměl být oddělován od držáku, je nutné jej při opravě demontovat a opět namontovat kompletně s držákem. SWAG doporučuje bezpodmínečně dodržovat intervaly výměny volnoběžky alternátoru a spojky alternátoru: U vozidel bez naftového částicového filtru (DPF) by se měla výměna provést každých 150000 km, u vozidel s DPF každých 180000 km.

SWAG doporučuje při výměně spojky alternátoru vždy vyměnit také volnoběžku alternátoru. Proto nabízíme spojku včetně řemenice v kompletní sadě (SWAG 32 93 0816 / viz č. 070 903 201 E S1). Volnoběžka alternátoru (SWAG 32 92 6958 / viz č. 070 903 201 C) a spojka (SWAG 32 93 0798 / viz č. 070 903 327 D) jsou k dostání jednotlivě.
