Retén del cubo de rueda con aro de impulsión ABS

Para Mercedes Benz W204, W207 y W172

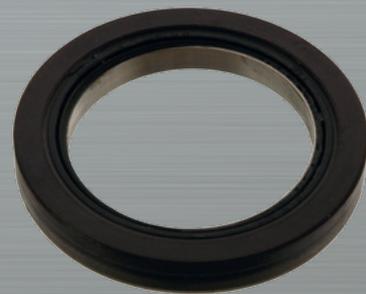
SWAG no. 10 93 8868

El collar giratorio está premontado en el retén y no debe ser retirado bajo ninguna circunstancia. Si se desmonta el cubo de rueda (Fig.3), el collar giratorio (si existe) generalmente se separa del retén y tiene que ser extraído de la mangueta por separado.

El fabricante ha proporcionado un retén con collar giratorio (Ver flecha Fig.2). La mangueta y el cubo no se ven afectados por este cambio, SWAG recomienda sustituir el retén con la versión más reciente (Fig.2). Debido a la optimización del retén ya no es necesaria la sustitución de la mangueta si la superficie de rodadura se daña ligeramente, el collar giratorio sirve como sustituto de la superficie de rodadura de la mangueta.
